## WYCENA WARTOŚCI

| <b>Przedmiot wyceny:</b> | Witryna do lodów ITAL-PROGET BANCO POZZETTI SENZA RISERVA P12/175BV |
| <b>Nr fabryczny:</b> | S21010043 |
| <b>Data sporządzenia:</b> | 16-10-2025 |

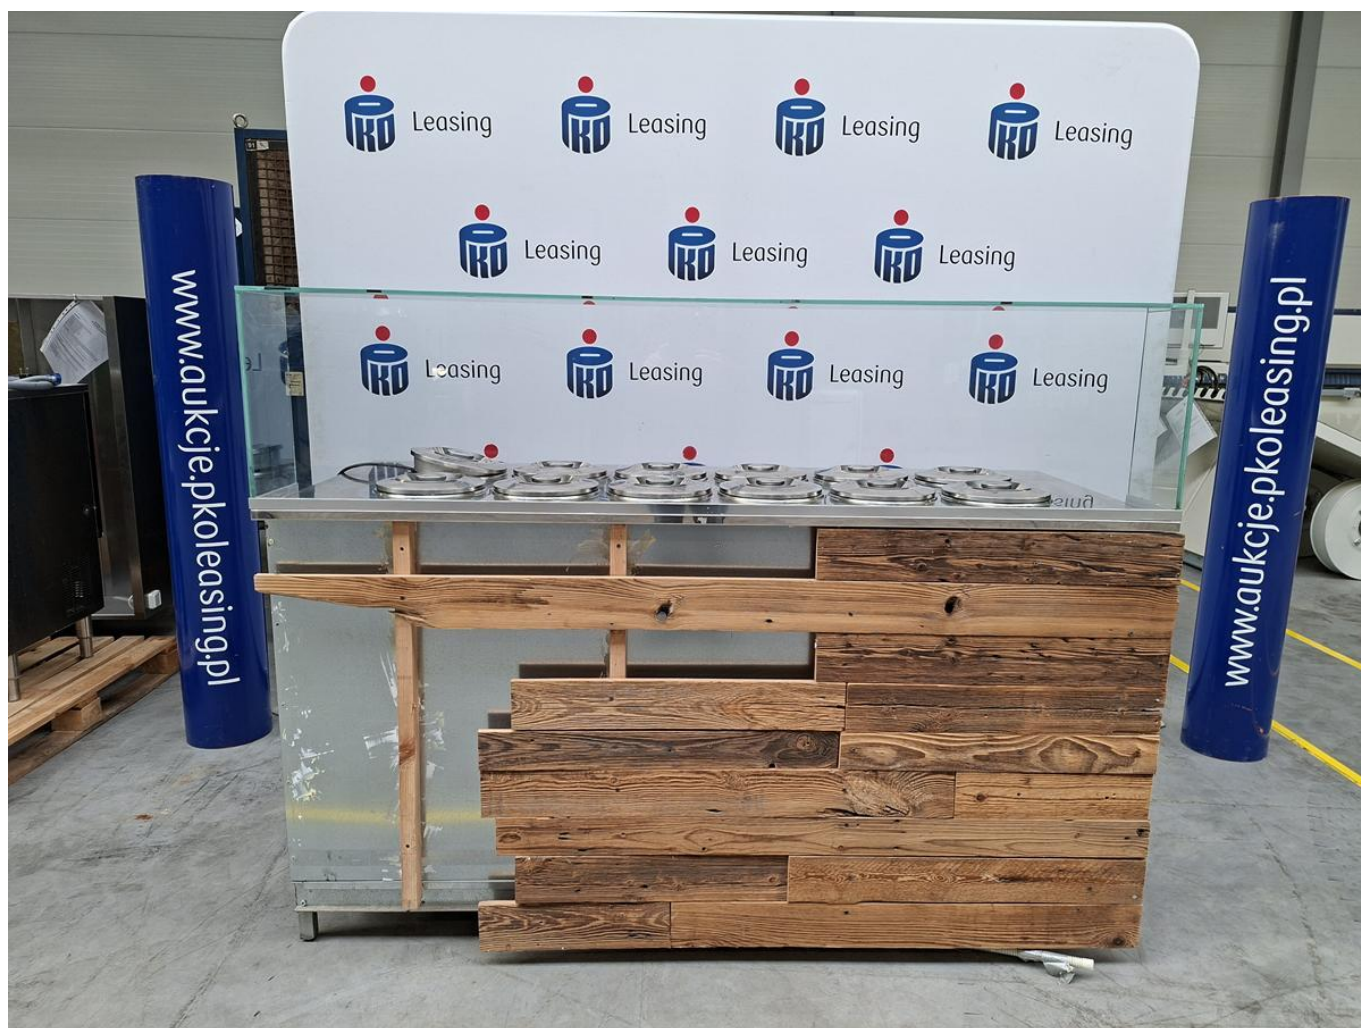
Przedmiotem wyceny jest witryna do lodów ITAL-PROGET BANCO POZZETTI SENZA RISERVA P12/175BV. Witryna zbudowana jest w kształcie szafy poziomej, wyposażona jest w pokrywę z otworami oraz kuwetami na lody. Umożliwia przechowywanie lodów w odpowiednich warunkach termicznych oraz ich prezentację. Znajduje zastosowanie w branży gastronomicznej.

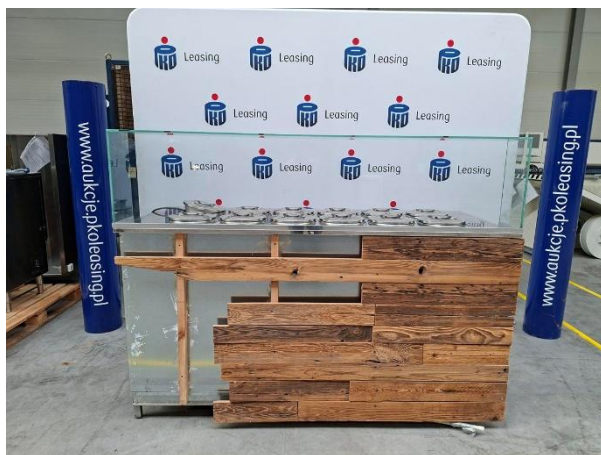
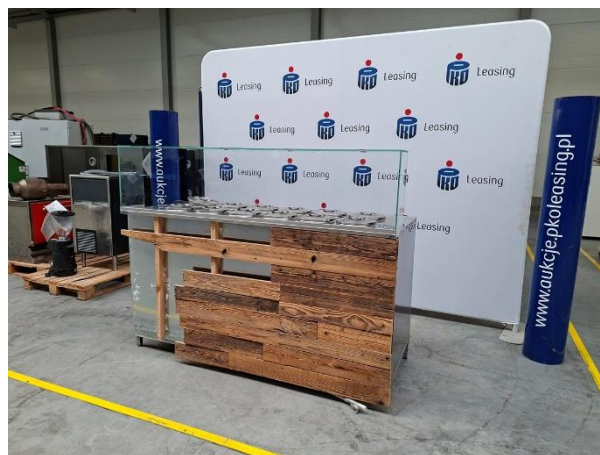
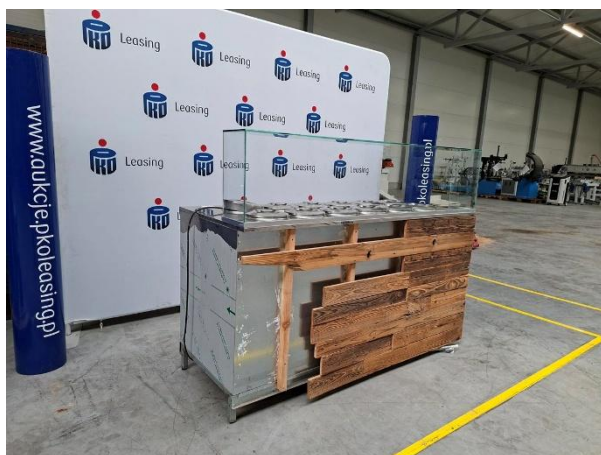
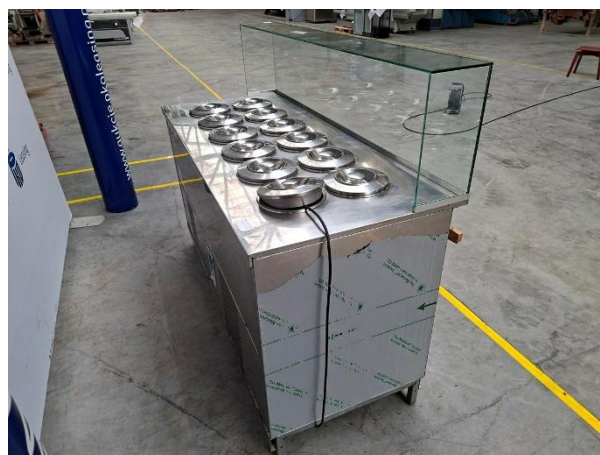
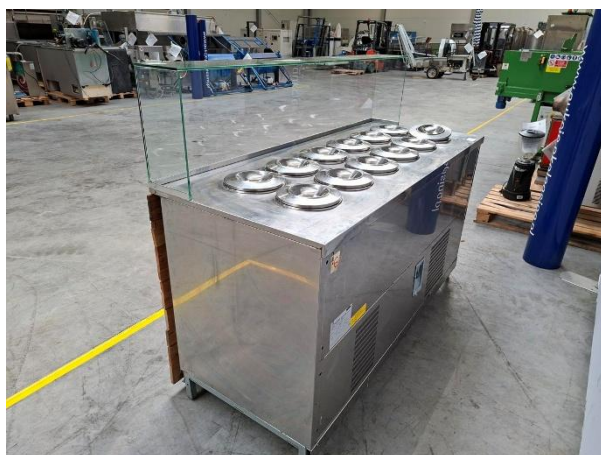
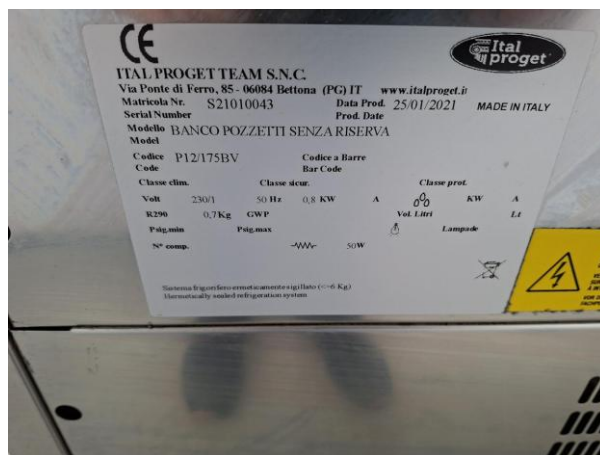
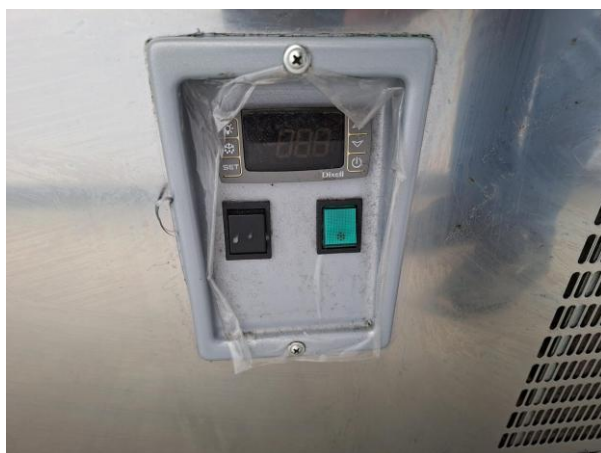
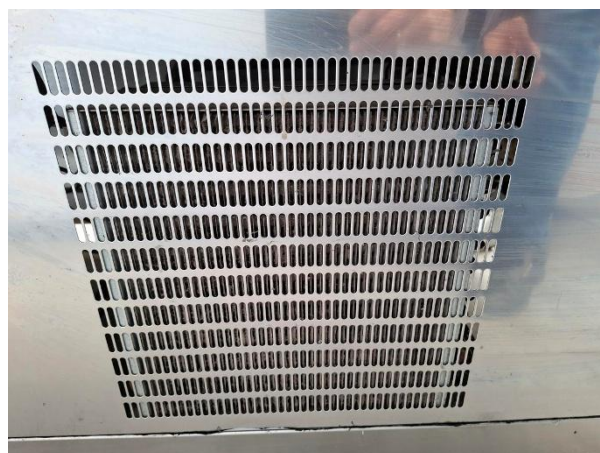
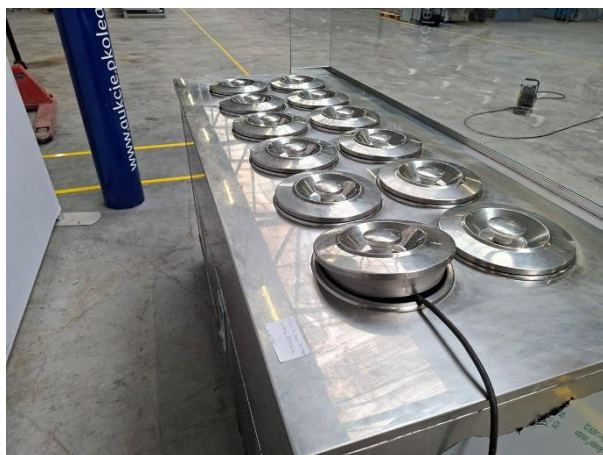
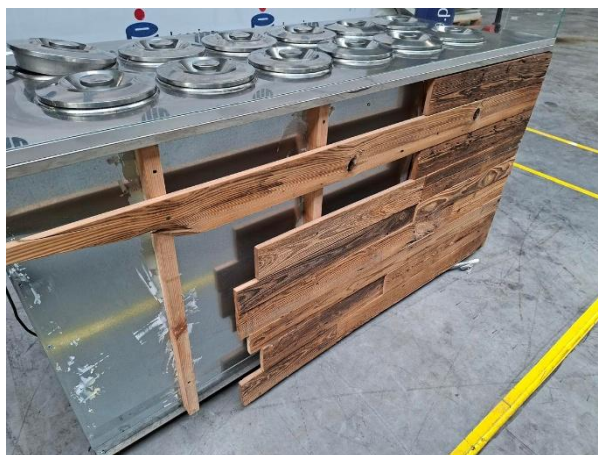
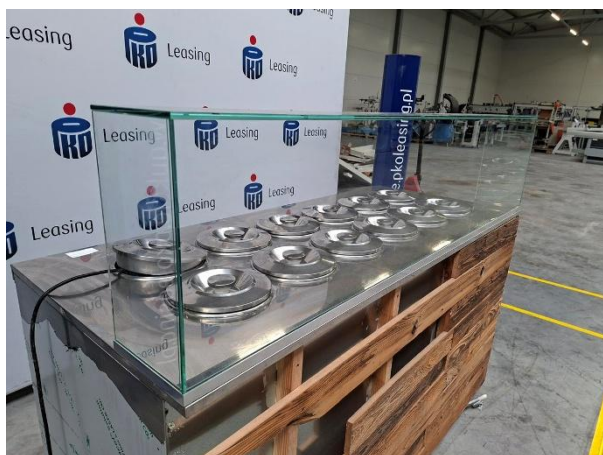
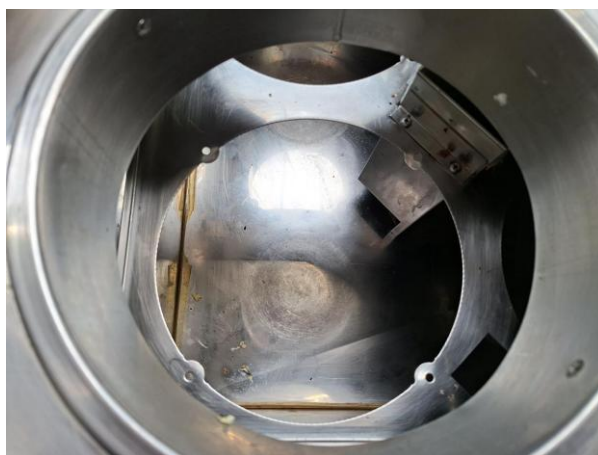
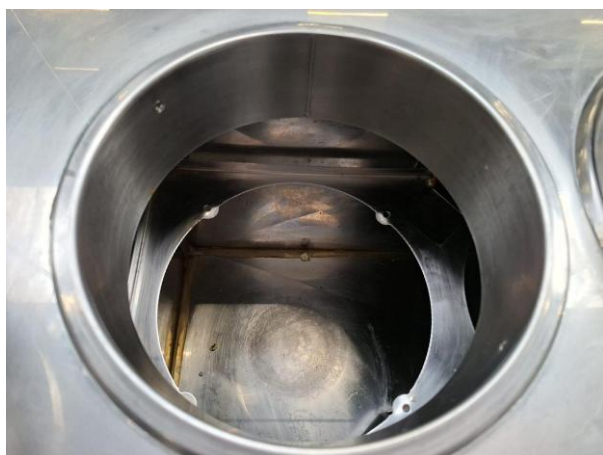
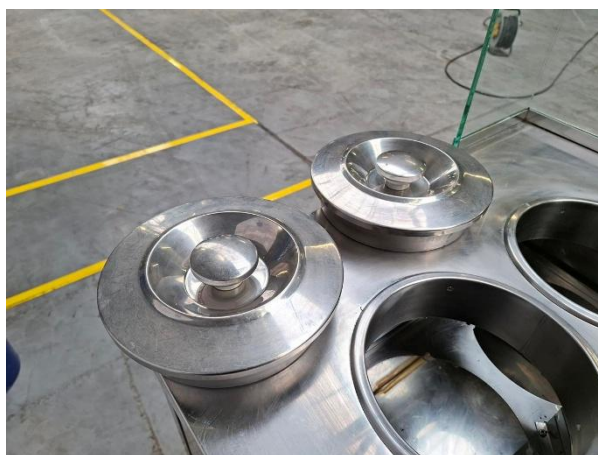
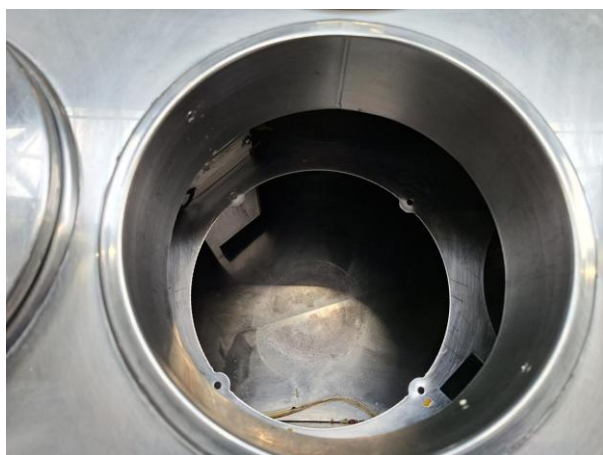
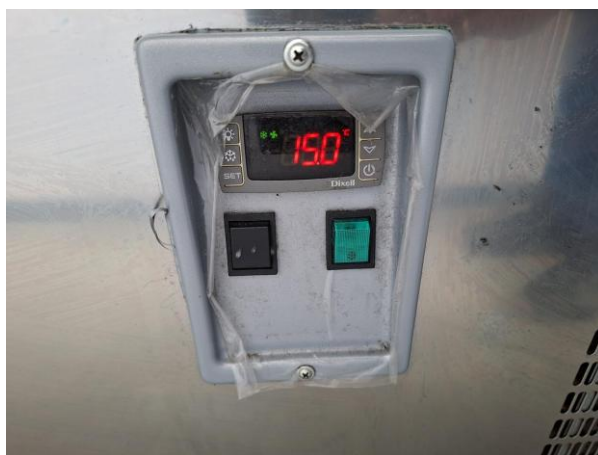
Dokumentacja zdjęciowa.

Stwierdzono ślady zużycia eksploatacyjnego – zarysowania, zabrudzenia.

Dodatkowo stwierdzono:

- kuwety – brak,
- blat – liczne zarysowania,
- panel frontowy – pęknięcia, braki dużej części desek,

Szczegółowy stan urządzenia na załączonej dokumentacji zdjęciowej.

Stan wizualny ocenia się na dobry.

Konieczność obsługi serwisowej przed dalszą eksploatacją.
