## WYCENA WARTOŚCI

Zadanie: Ocena stanu technicznego i określenie wartości rynkowej pojazdu

| DANE IDENTYFIKACYJNE POJAZDU | | Dane: [D] X-2025 | |
|---|---|---|---|
| Marka: | RENAULT | Nr rejestracyjny: | WU8036R |
| Model pojazdu: | Master FWD 2.3 dCi MR`19 E6d 3.5t | Nr Info-Ekspert: | 031-11069 |

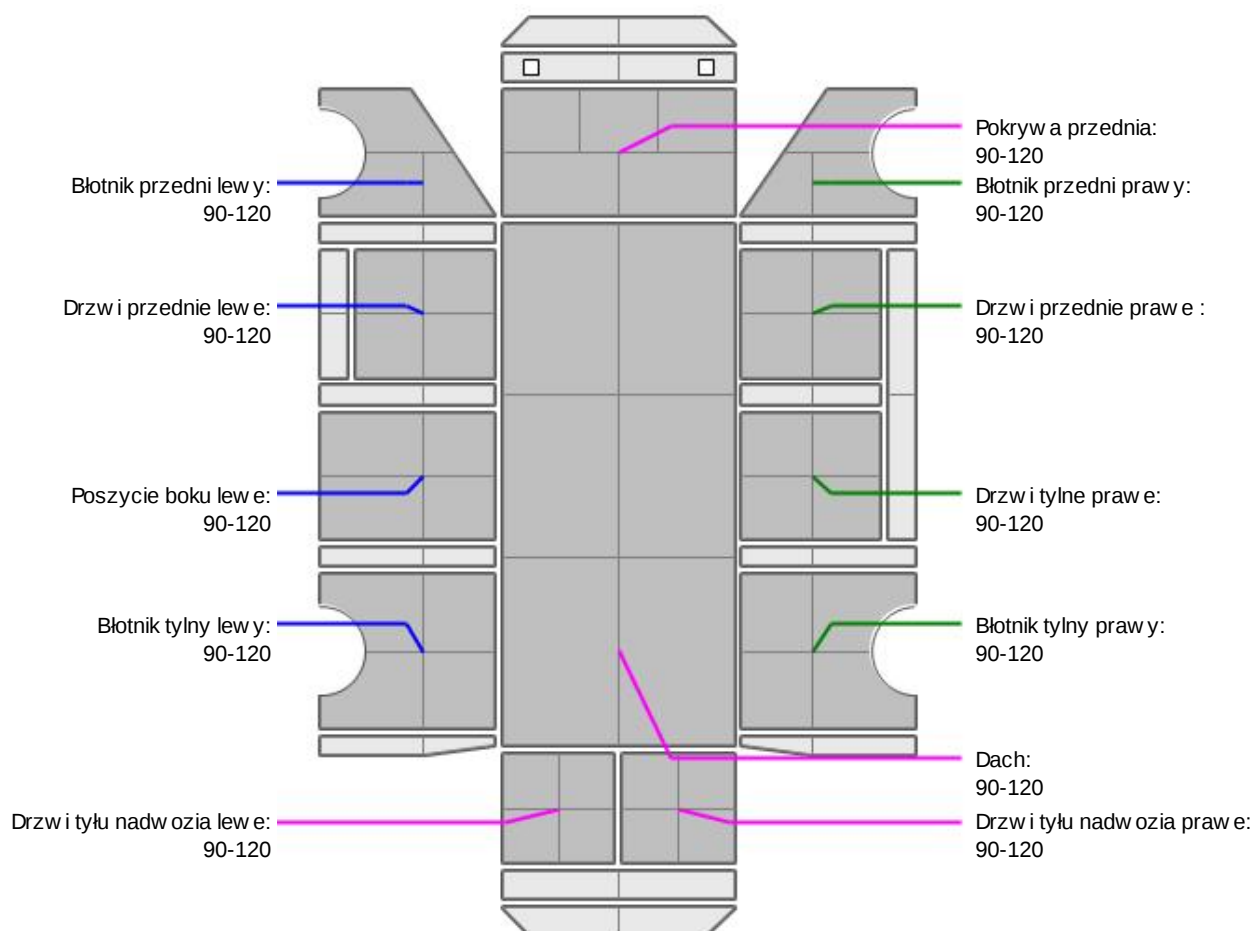
## NADWOZIE – Opis powłoki lakierowej

| L.p. | Nazwa elementu | L / P | Grubość powłoki [μm] | Opis |
| 1 | Pokrywa przednia | | 90-120 | |
| 2 | Dach | | 90-120 | |
| 3 | Błotnik przedni | L | 90-120 | |
| 4 | Drzwi przednie | L | 90-120 | |
| 5 | Poszycie boku | L | 90-120 | |
| 6 | Błotnik tylny | L | 90-120 | |
| 7 | Drzwi tyłu nadwozia | | 90-120 | |
| 8 | Błotnik przedni | P | 90-120 | |
| 9 | Drzwi przednie | P | 90-120 | |
| 10 | Drzwi tylne | P | 90-120 | |
| 11 | Błotnik tylny | P | 90-120 | |
| 12 | Drzwi tyłu nadwozia | | 90-120 | |

Podane przedziały grubości powłoki lakierowej, dotyczą punktów pomiarowych. Nie mogą być traktowane jako gwarancja, że grubość powłoki lakierowej w innych punktach nie wykracza poza te przedziały. Pomiar powłoki lakierowej został wykonany urządzeniem będącym w posiadaniu rzeczoznawcy. Pomiar wykonany innym przyrządem może się różnić.
