## Wycena wartości

Zadanie: Ocena stanu technicznego i określenie wartości rynkowej pojazdu

| DANE IDENTYFIKACYJNE POJAZDU | | Dane: [D] XII-2025 | |
|---|---|---|---|
| Marka: | RENAULT | Nr rejestracyjny: | GD271XM |
| Model pojazdu: | Kangoo III Express Maxi dCi MR`16 E6 2.2t | Nr Info-Ekspert: | 031-08820 |

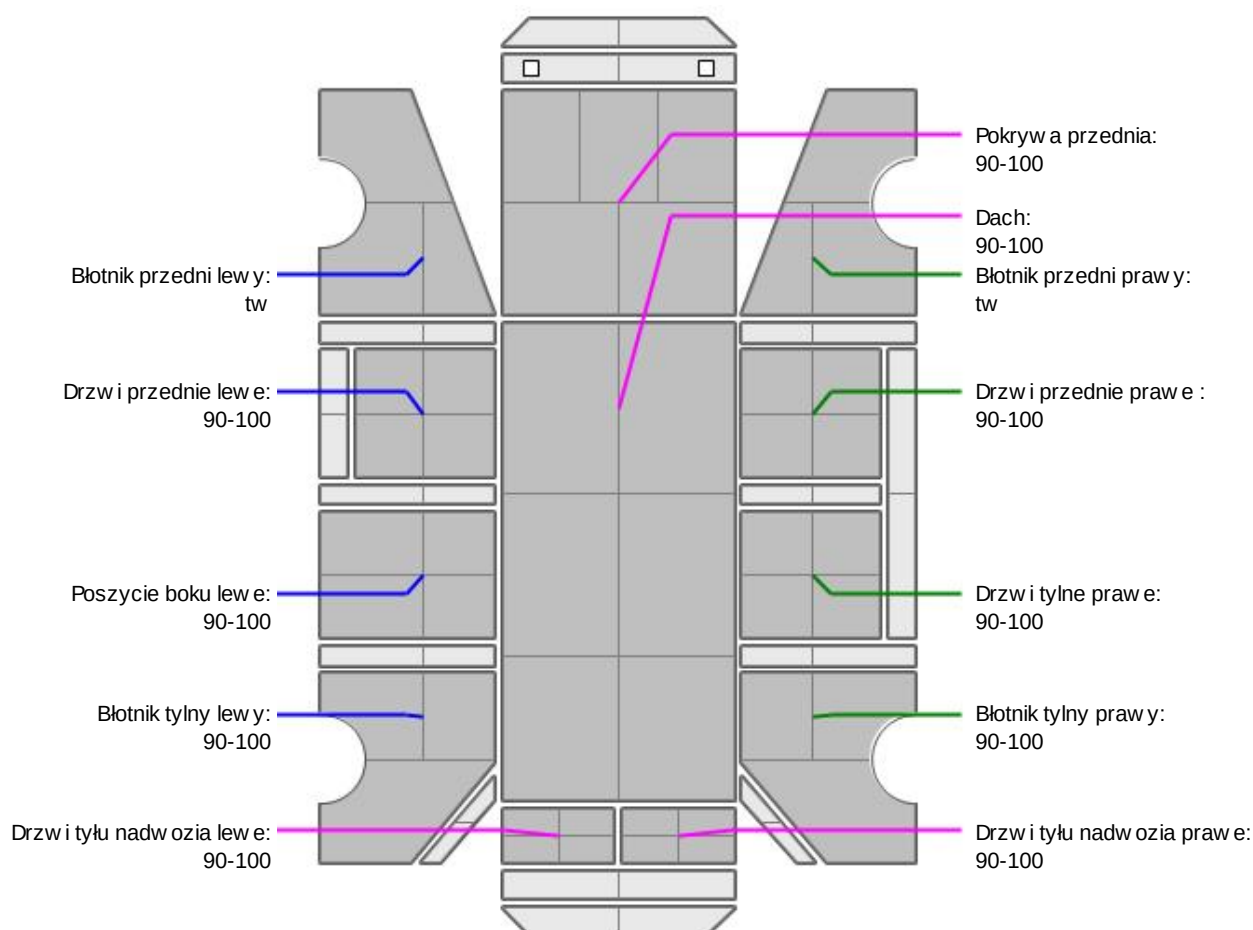
| L.p. | Nazwa elementu | L / P | Grubość powłoki [µm] | Opis |
| 1 | Pokrywa przednia | | 90-100 | |
| 2 | Dach | | 90-100 | |
| 3 | Błotnik przedni | L | tw | |
| 4 | Drzwi przednie | L | 90-100 | |
| 5 | Poszycie boku | L | 90-100 | |
| 6 | Błotnik tylny | L | 90-100 | |
| 7 | Drzwi tyłu nadwozia | | 90-100 | |
| 8 | Błotnik przedni | P | tw | |
| 9 | Drzwi przednie | P | 90-100 | |
| 10 | Drzwi tylne | P | 90-100 | |
| 11 | Błotnik tylny | P | 90-100 | |
| 12 | Drzwi tyłu nadwozia | | 90-100 | |

Podane przedziały grubości powłoki lakierowej poszczególnych elementów dotyczą wyłącznie punktów pomiarowych, tj. trzech wybranych miejsc na danym elemencie nadwozia. Nie oznacza to, że w pozostałych obszarach danego elementu grubość powłoki jest jednakowa ani że nie może wykroczyć poza wskazane zakresy. Pomiary wykonano urządzeniem będącym w posiadaniu rzeczoznawcy. Pomiar wykonany innym przyrządem może się różnić.
