## Wycena wartości

Zadanie: Określenie wartości rynkowej pojazdu

| DANE IDENTYFIKACYJNE POJAZDU | | Dane: [D] X-2026 | |
|---|---|---|---|
| Rodzaj pojazdu: | Samochód ciężarowy do 3.5t | VIN: | WV1ZZZSK7PX024058 |
| Model pojazdu: | Caddy Maxi 2.0 TDI MR`21 E6 2.5t | Nr Info-Ekspert: | 040-10139 |

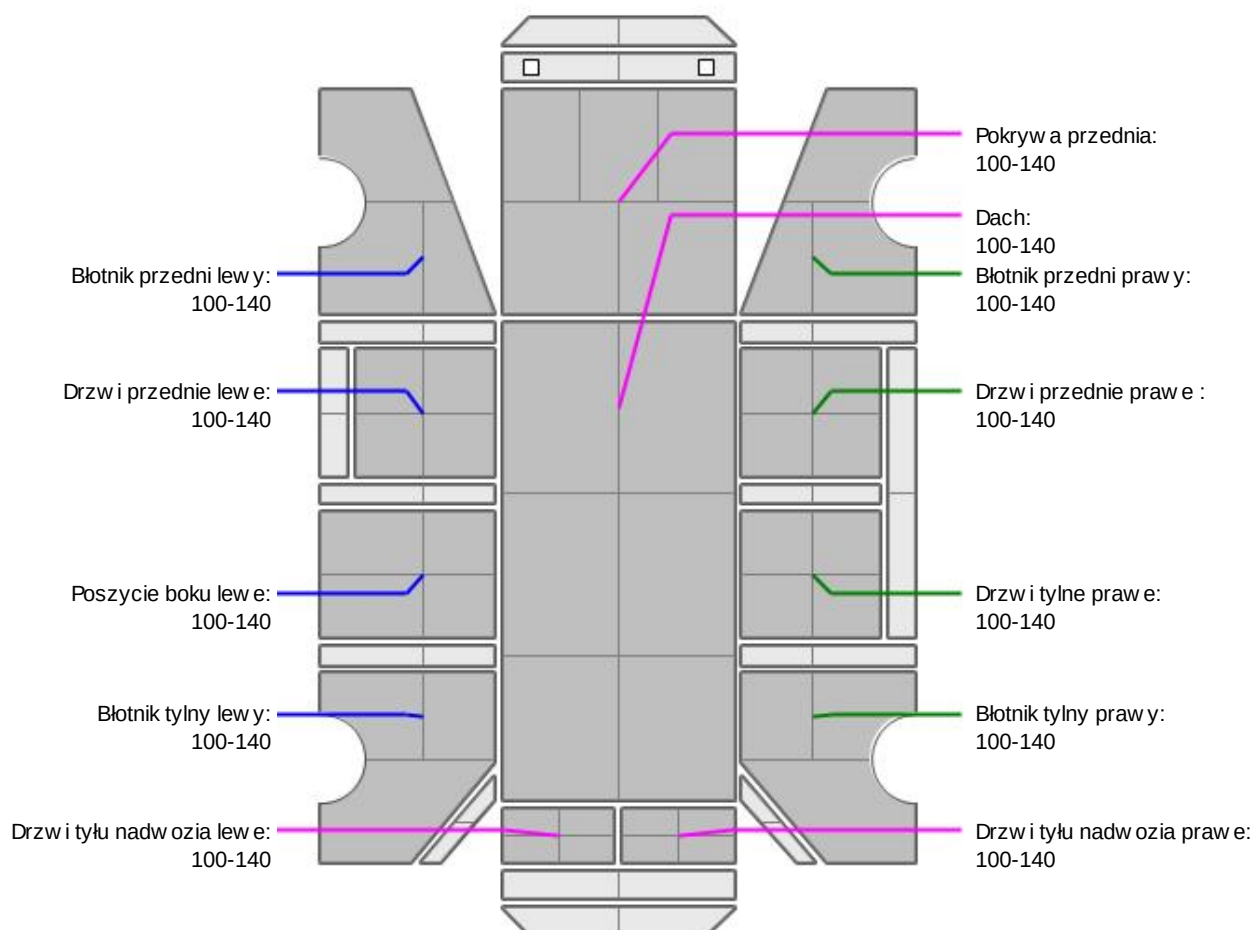
## NADWOZIE – Opis powłoki lakierowej

| L.p. | Nazwa elementu | L / P | Grubość powłoki [μm] | Opis |
| 1 | Pokrywa przednia | | 100-140 | |
| 2 | Dach | | 100-140 | |
| 3 | Błotnik przedni | L | 100-140 | |
| 4 | Drzwi przednie | L | 100-140 | |
| 5 | Poszycie boku | L | 100-140 | |
| 6 | Błotnik tylny | L | 100-140 | |
| 7 | Drzwi tyłu nadwozia | | 100-140 | |
| 8 | Błotnik przedni | P | 100-140 | |
| 9 | Drzwi przednie | P | 100-140 | |
| 10 | Drzwi tylne | P | 100-140 | |
| 11 | Błotnik tylny | P | 100-140 | |
| 12 | Drzwi tyłu nadwozia | | 100-140 | |

Podane przedziały grubości powłoki lakierowej poszczególnych elementów dotyczą wyłącznie punktów pomiarowych, tj. trzech wybranych miejsc na danym elemencie nadwozia. Nie oznaczają to, że w pozostałych obszarach danego elementu grubość powłoki jest jednakowa ani że nie może wykroczyć poza wskazane zakresy. Pomiary wykonano urządzeniem będącym w posiadaniu rzeczoznawcy. Pomiar wykonany innym przyrządem może się różnić.
