WYCENA WARTO CI

Zadanie: Ocena stanu technicznego i określenie wartości rynkowej pojazdu

Rodzaj pojazdu: Samochód ciarowy do 3.5t	VIN: WF0XXXTTGXKC45172
Marka: FORD	Nr rejestracyjny: DW3SL79
Model pojazdu: FT 350 2.0 TDCi MR`16 E6 3.5t	Nr Info-Ekspert: 011-09499
Wersja: L3 Trend	Rok produkcji: 2019

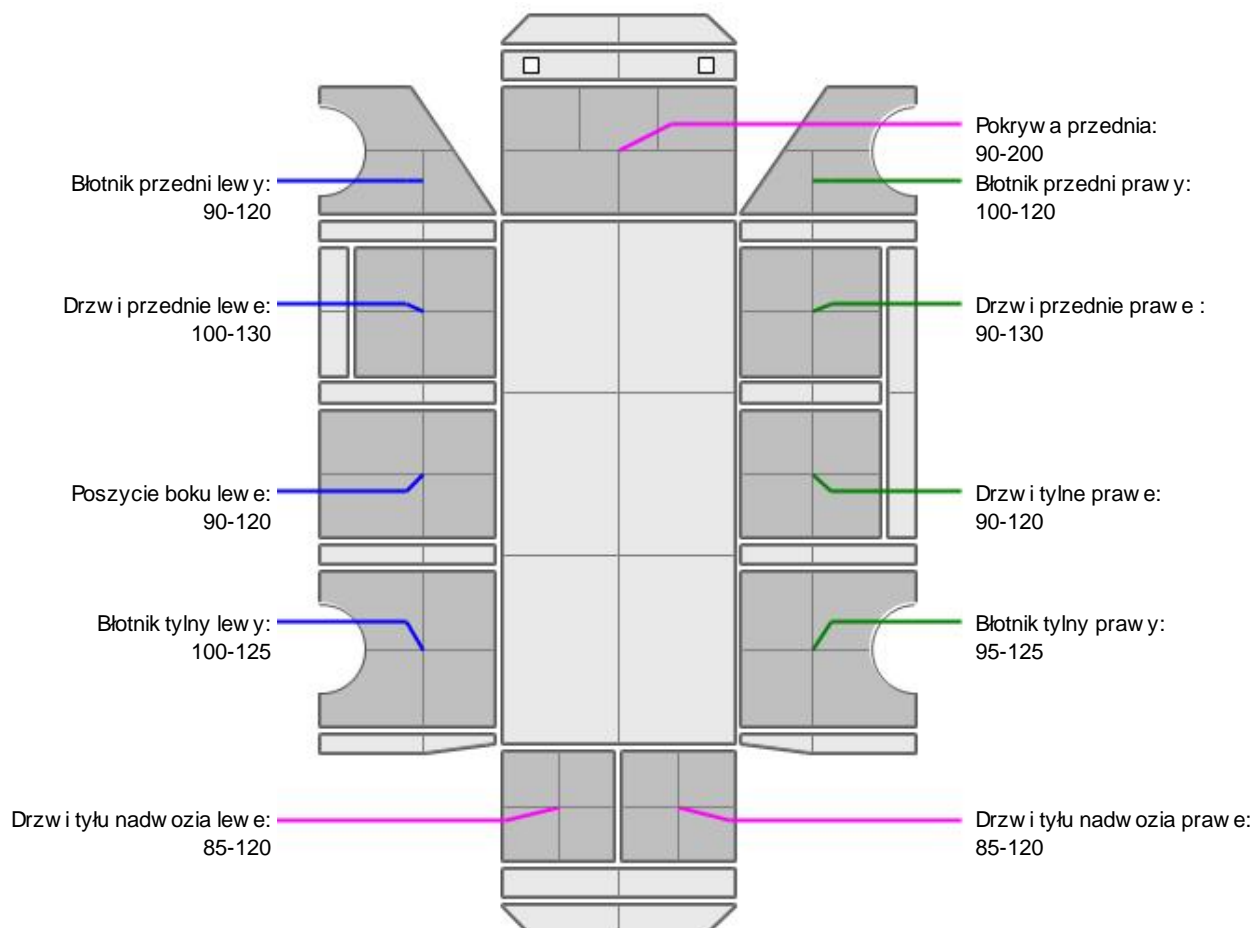
NADWOZIE – Opis powłoki lakierowej

L.p.	Nazwa elementu	L / P	Grubość powłoki [μm]	Opis
1	Pokrywa przednia		90-200	
2	Błotnik przedni	L	90-120	
3	Drzwi przednie	L	100-130	
4	Poszycie boku	L	90-120	
5	Błotnik tylny	L	100-125	
6	Drzwi tyłu nadwozia		85-120	
7	Błotnik przedni	P	100-120	
8	Drzwi przednie	P	90-130	
9	Drzwi tylne	P	90-120	
10	Błotnik tylny	P	95-125	
11	Drzwi tyłu nadwozia		85-120

Podane przedziały grubości powłoki lakierowej poszczególnych elementów dotyczą wyłącznie punktów pomiarowych, tj. trzech wybranych miejsc na danym elemencie nadwozia. Nie oznacza to, że w pozostałych obszarach danego elementu grubość powłoki jest jednakowa ani że nie może wykroczyć poza wskazane zakresy. Pomiary wykonano urządzeniem budowlanym w posiadaniu rzeczoznawcy. Pomiar wykonany innym przyrządem może się różnić.
