Nr zlecenia: 106/18/08/2026/PKO LEASING REMARKETING

## Wycena wartości

Zadanie: Określenie wartości rynkowej pojazdu

| DANE IDENTYFIKACYJNE POJAZDU | | Dane: [D] VIII-2026 | |
|---|---|---|---|
| Marka: | FORD | Nr rejestracyjny: | WZ460EG |

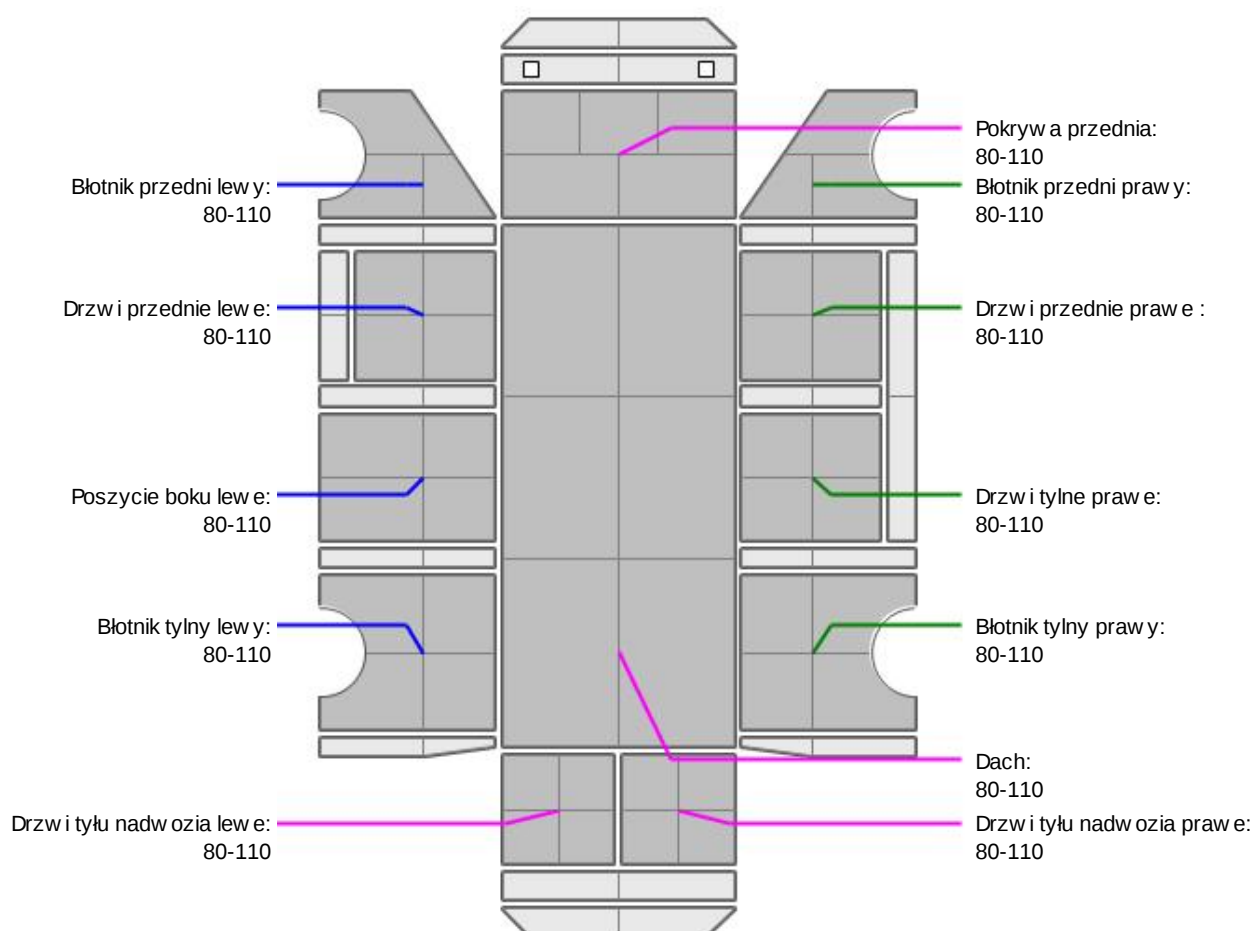
### NADWOZIE – Opis powłoki lakierowej

| L.p. | Nazwa elementu | L / P | Grubość powłoki [µm] | Opis |
| 1 | Pokrywa przednia | | 80-110 | |
| 2 | Dach | | 80-110 | |
| 3 | Błotnik przedni | L | 80-110 | |
| 4 | Drzwi przednie | L | 80-110 | |
| 5 | Drzwi tylne | L | 90-120 | |
| 6 | Błotnik tylny | L | 80-110 | |
| 7 | Drzwi tyłu nadwozia | | 80-110 | |
| 8 | Błotnik przedni | P | 80-110 | |
| 9 | Drzwi przednie | P | 80-110 | |
| 10 | Drzwi tylne | P | 80-110 | |
| 11 | Błotnik tylny | P | 80-110 | |
| 12 | Drzwi tyłu nadwozia | | 80-110 | |
| 13 | Poszycie boku | L | 80-110 | |

Podane przedziały grubości powłoki lakierowej poszczególnych elementów dotyczą wyłącznie punktów pomiarowych, tj. trzech wybranych miejsc na danym elemencie nadwozia. Nie oznacza to, że w pozostałych obszarach danego elementu grubość powłoki jest jednakowa ani że nie może wykroczyć poza wskazane zakresy. Pomiary wykonano urządzeniem będącym w posiadaniu rzeczoznawcy. Pomiar wykonany innym przyrządem może się różnić.
