Nr zlecenia: 120/21/09/2026/PKO LEASING REMARKETING

## Wycena wartości

Zadanie: Określenie wartości rynkowej pojazdu

| DANE IDENTYFIKACYJNE POJAZDU | | Dane: [C] X-2026 | |
|---|---|---|---|
| Marka: | RENAULT | Nr rejestracyjny: | WZ203JR |

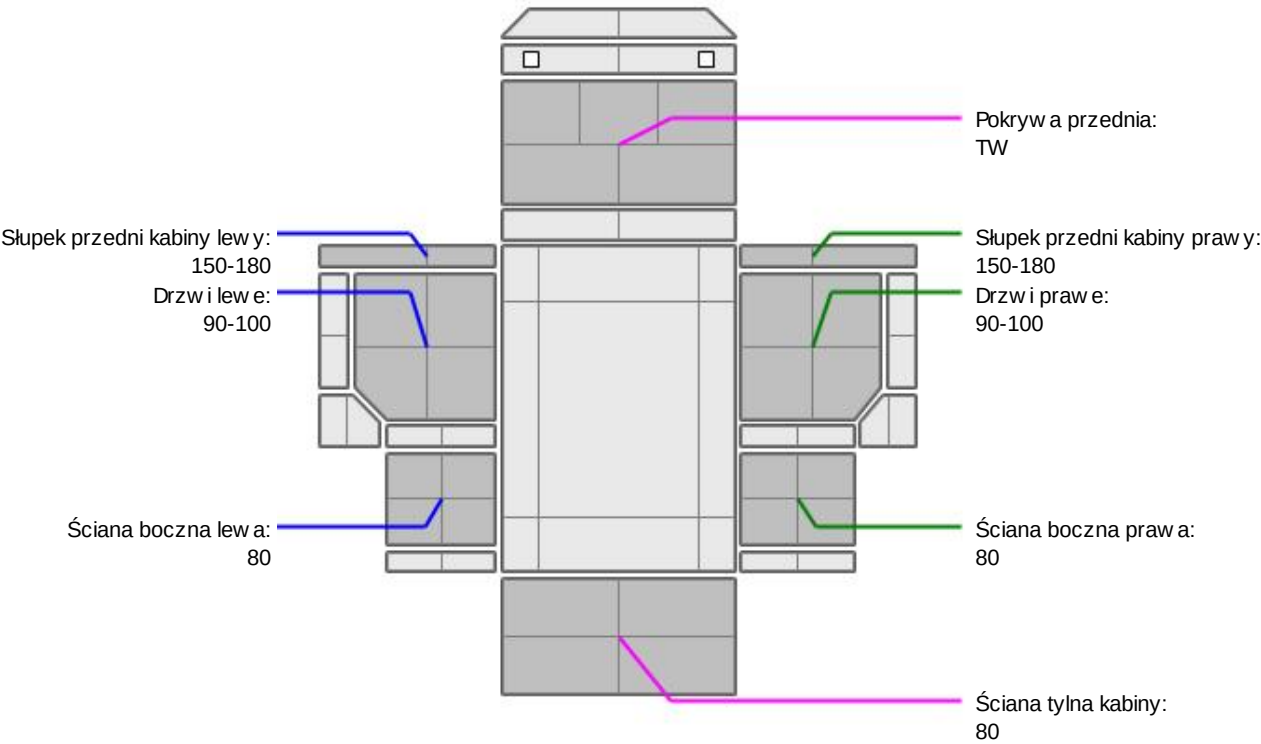
KABINA KIEROWCY – Opis powłoki lakierowej

| L.p. | Nazwa elementu | L / P | Grubość powłoki [µm] | Opis |
| 1 | Pokrywa przednia | | TW | |
| 2 | Słupek przedni kabiny | L | 150-180 | |
| 3 | Drzwi | L | 90-100 | |
| 4 | Drzwi tylne | L | 90-120 | |
| 5 | Błotnik tylny | L | 90-130 | |
| 6 | Drzwi tyłu nadwozia | | 80-110 | |
| 7 | Słupek przedni kabiny | P | 150-180 | |
| 8 | Drzwi | P | 90-100 | |
| 9 | Drzwi tylne | P | 90-130 | |
| 10 | Błotnik tylny | P | 90-130 | |
| 11 | Drzwi tyłu nadwozia | | 80-110 | |
| 12 | Ściana boczna | L | 80 | |
| 13 | Pokrywa (drzwi) tyłu nadwozia | | 90-130 | |
| 14 | Ściana boczna | P | 80 | |
| 15 | Ściana tylna kabiny | | 80 | |

Podane przedziały grubości powłoki lakierowej poszczególnych elementów dotyczą wyłącznie punktów pomiarowych, tj. trzech wybranych miejsc na danym elemencie nadwozia. Nie oznacza to, że w pozostałych obszarach danego elementu grubość powłoki jest jednakowa ani że nie może wykroczyć poza wskazane zakresy. Pomiary wykonano urządzeniem będącym w posiadaniu rzeczoznawcy. Pomiar wykonany innym przyrządem może się różnić.
