Nr zlecenia: 73/23/09/2026/PKO LEASING REMARKETING z dnia: 2026/09/23

Wycena wartości

Zadanie: Określenie wartości rynkowej pojazdu

| DANE IDENTYFIKACYJNE POJAZDU | | Dane: [D] IX-2026 | |
|---|---|---|---|
| Model pojazdu: | ProAce Verso 2.0 D-4D MR`24 E6EA 2.9t | Nr Info-Ekspert: | 037-03867 |

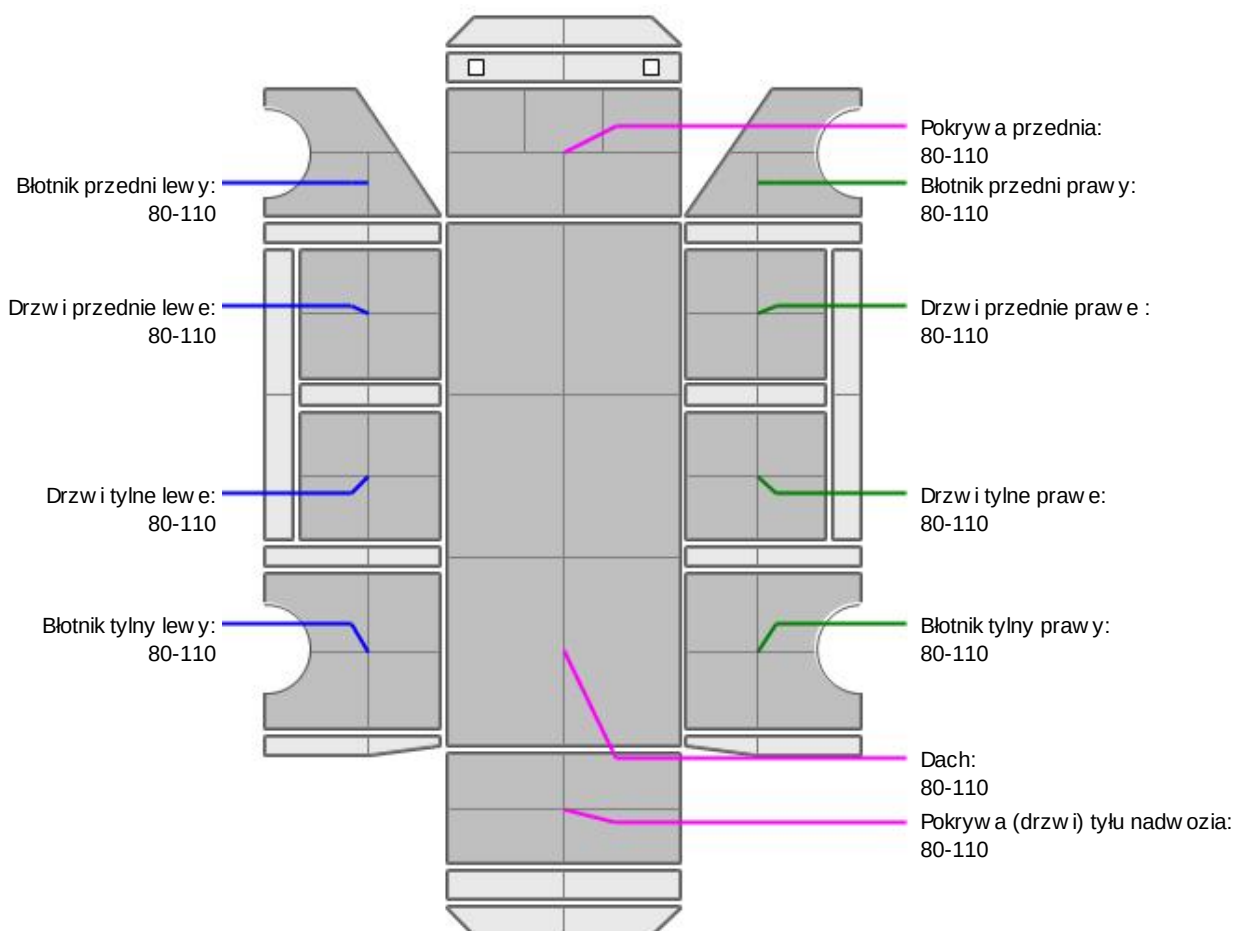
**NADWOZIE – Opis powłoki lakierowej**

| L.p. | Nazwa elementu | L / P | Grubość powłoki [μm] | Opis |
| 1 | Pokrywa przednia | | 80-110 | |
| 2 | Dach | | 80-110 | |
| 3 | Błotnik przedni | L | 80-110 | |
| 4 | Drzwi przednie | L | 80-110 | |
| 5 | Poszycie boku | L | 70-120 | |
| 6 | Błotnik przedni | P | 80-110 | |
| 7 | Drzwi przednie | P | 80-110 | |
| 8 | Ściana boczna | P | 70-90 | |
| 9 | Ściana tylna kabiny | | 70-90 | |
| 10 | Błotnik tylny | L | 80-110 | |
| 11 | Drzwi tyłu nadwozia | | 70-120 | |
| 12 | Drzwi tylne | P | 80-110 | |
| 13 | Błotnik tylny | P | 80-110 | |
| 14 | Drzwi tyłu nadwozia | | 70-120 | |
| 15 | Drzwi tylne | L | 80-110 | |
| 16 | Pokrywa (drzwi) tyłu nadwozia | | 80-110 | |

Podane przedziały grubości powłoki lakierowej poszczególnych elementów dotyczą wyłącznie punktów pomiarowych, tj. trzech wybranych miejsc na danym elemencie nadwozia. Nie oznacza to, że w pozostałych obszarach danego elementu grubość powłoki jest jednakowa ani że nie może wykroczyć poza wskazane

zakresy. Pomiary wykonano urządzeniem będącym w posiadaniu rzeczoznawcy. Pomiar wykonany innym przyrządem może się różnić.
