## Wycena Wartości

Zadanie: Ocena stanu technicznego i określenie wartości rynkowej pojazdu

| DANE IDENTYFIKACYJNE POJAZDU | | Dane: [D] IX-2025 | |
|---|---|---|---|
| Marka: | FORD | Nr rejestracyjny: | CT6969V |
| Model pojazdu: | Ranger 2.0 TDCi MR`19 E6.2 3.3t | Nr Info-Ekspert: | 011-11091 |

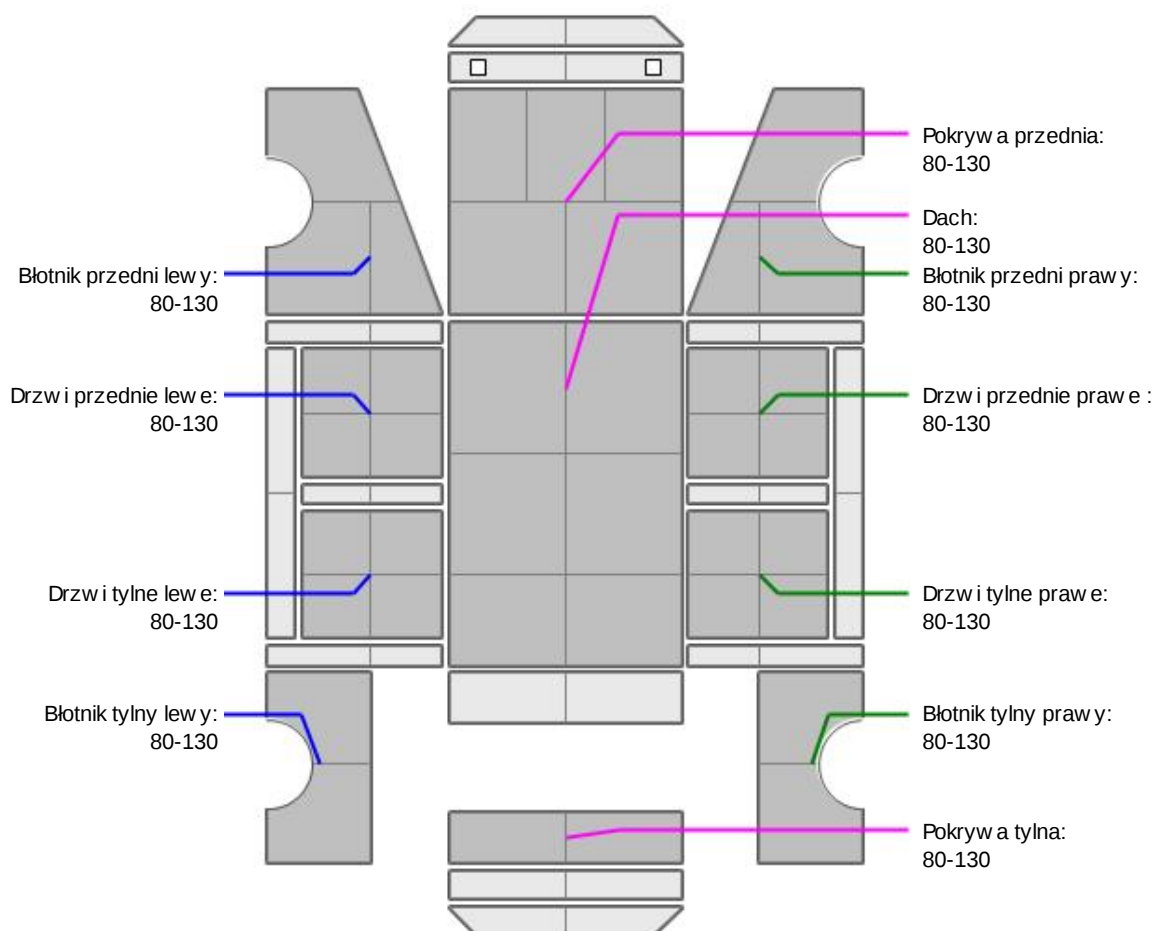
## NADWOZIE – Opis powłoki lakierowej

| L.p. | Nazwa elementu | L / P | Grubość powłoki [μm] | Opis |
| 1 | Pokrywa przednia | | 80-130 | |
| 2 | Dach | | 80-130 | |
| 3 | Błotnik przedni | L | 80-130 | |
| 4 | Drzwi przednie | L | 80-130 | |
| 5 | Drzwi tylne | L | 80-130 | |
| 6 | Błotnik tylny | L | 80-130 | |
| 7 | Błotnik przedni | P | 80-130 | |
| 8 | Drzwi przednie | P | 80-130 | |
| 9 | Drzwi tylne | P | 80-130 | |
| 10 | Błotnik tylny | P | 80-130 | |
| 11 | Pokrywa tylna | | 80-130 | |

Podane przedziały grubości powłoki lakierowej, dotyczą punktów pomiarowych. Nie mogą być traktowane jako gwarancja, że grubość powłoki lakierowej w innych punktach nie wykracza poza te przedziały. Pomiar powłoki lakierowej został wykonany urządzeniem będącym w posiadaniu rzeczoznawcy. Pomiar wykonany innym przyrządem może się różnić.
