Nr zlecenia: 33/10/10/2025/PKO LEASING REMARKETING

## WYCENA WARTOŚCI

Zadanie: Ocena stanu technicznego i określenie wartości rynkowej pojazdu

| DANE IDENTYFIKACYJNE POJAZDU | | Dane: [D] X-2025 | |
|---|---|---|---|
| Marka: | RENAULT | Nr rejestracyjny: | ZK7701J |

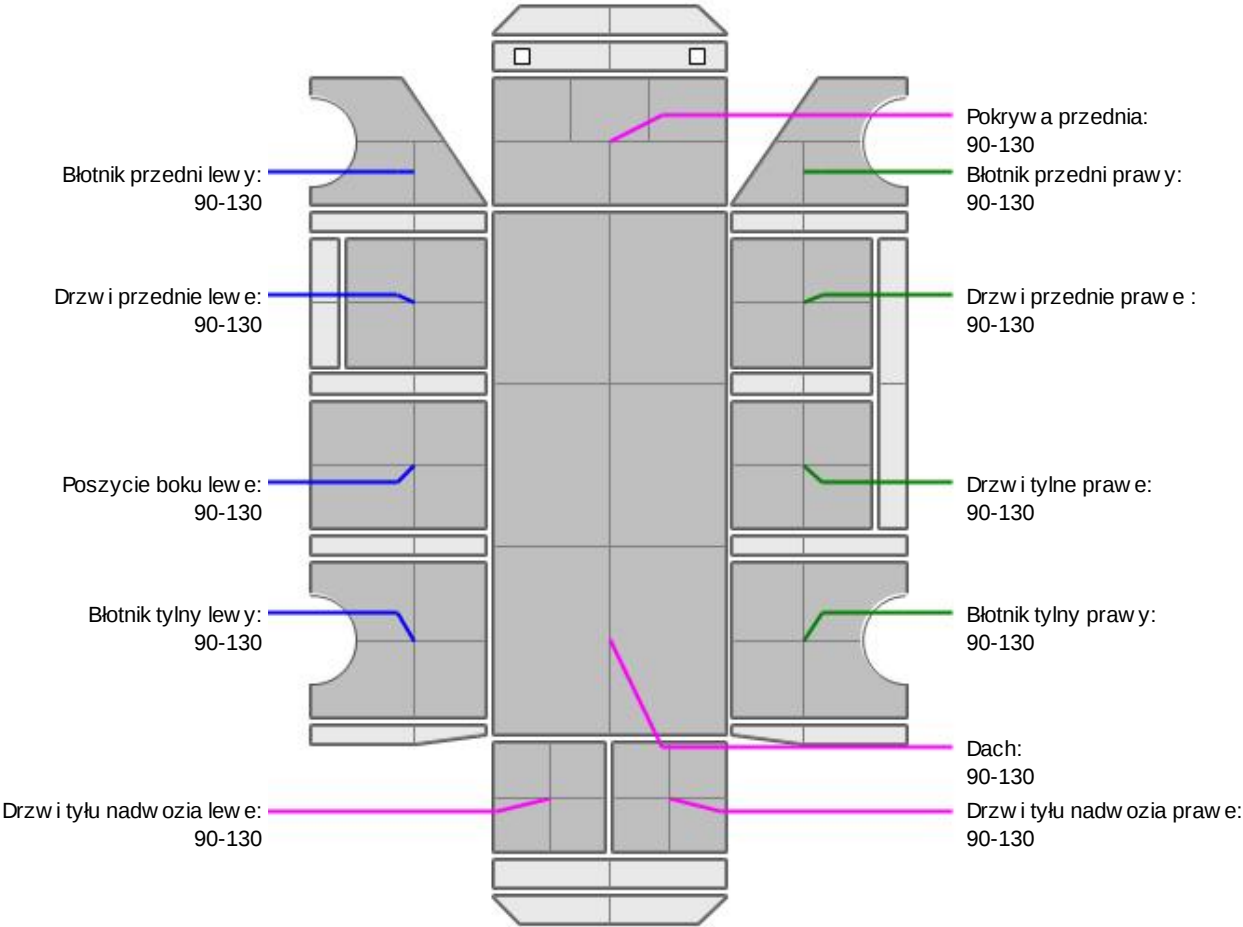
NADWOZIE – Opis powłoki lakierowej

| L.p. | Nazwa elementu | L / P | Grubość powłoki [µm] | Opis |
| 1 | Pokrywa przednia | | 90-130 | |
| 2 | Dach | | 90-130 | |
| 3 | Błotnik przedni | L | 90-130 | |
| 4 | Drzwi przednie | L | 90-130 | |
| 5 | Poszycie boku | L | 90-130 | |
| 6 | Błotnik tylny | L | 90-130 | |
| 7 | Drzwi tyłu nadwozia | | 90-130 | |
| 8 | Błotnik przedni | P | 90-130 | |
| 9 | Drzwi przednie | P | 90-130 | |
| 10 | Drzwi tylne | P | 90-130 | |
| 11 | Błotnik tylny | P | 90-130 | |
| 12 | Drzwi tyłu nadwozia | | 90-130 | |
