# P o g l d o w y R a p o r t S t a n u T e c h n i c z n e g o

Zadanie: Ocena stanu technicznego i okre lenie warto ci rynkowej pojazdu

Rodzaj pojazdu: <b>Samochód ci arowy do 3.5t</b>	VIN: <b>Z C F C 1 5 0 D 5 L 5 3 1 9 6 2 9</b>
Marka: <b>IVECO</b>	Nr rejestracyjny: <b>T7FARMA</b>
Model pojazdu: <b>50-180 Daily MR`19 E6 3.5t</b>	Nr Info-Ekspert: <b>142-08554</b>
Wersja: <b>50C18H Z</b>	Rok produkcji: <b>2019</b>

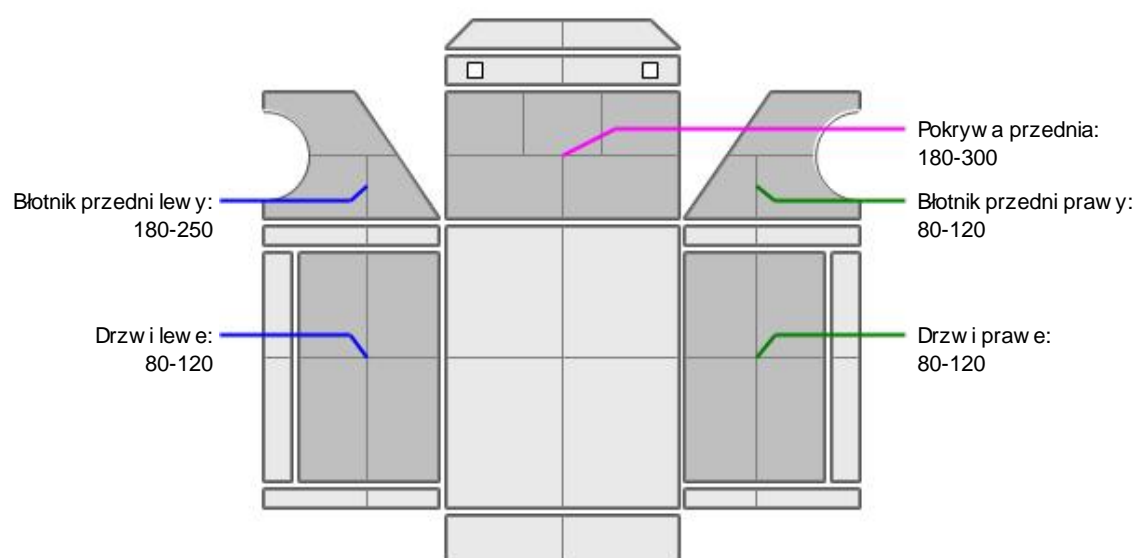
L.p.	Nazwa elementu	L / P	Grubo powłoki [µm]	Opis
1	Pokrywa przednia		180-300	
2	Błotnik przedni	L	180-250	
3	Drzwi	L	80-120	
4	Błotnik przedni	P	80-120	
5	Drzwi	P	80-120

Podane przedziały grubości powłoki lakierowej, dotyczą punktów pomiarowych. Nie mogą być traktowane jako gwarancja, że grubość powłoki lakierowej w innych punktach nie wykracza poza te przedziały. Pomiar powłoki lakierowej został wykonany urządzeniem budowlanym w posiadaniu rzeczoznawcy. Pomiar wykonany
