## P o g l d o w y R a p o r t S t a n u T e c h n i c z n e g o

Zadanie: Ocena stanu technicznego i okre lenie warto ci rynkowej pojazdu

Marka: **TOYOTA**

Model pojazdu: **Aygo 1.0 MR`18 E6**

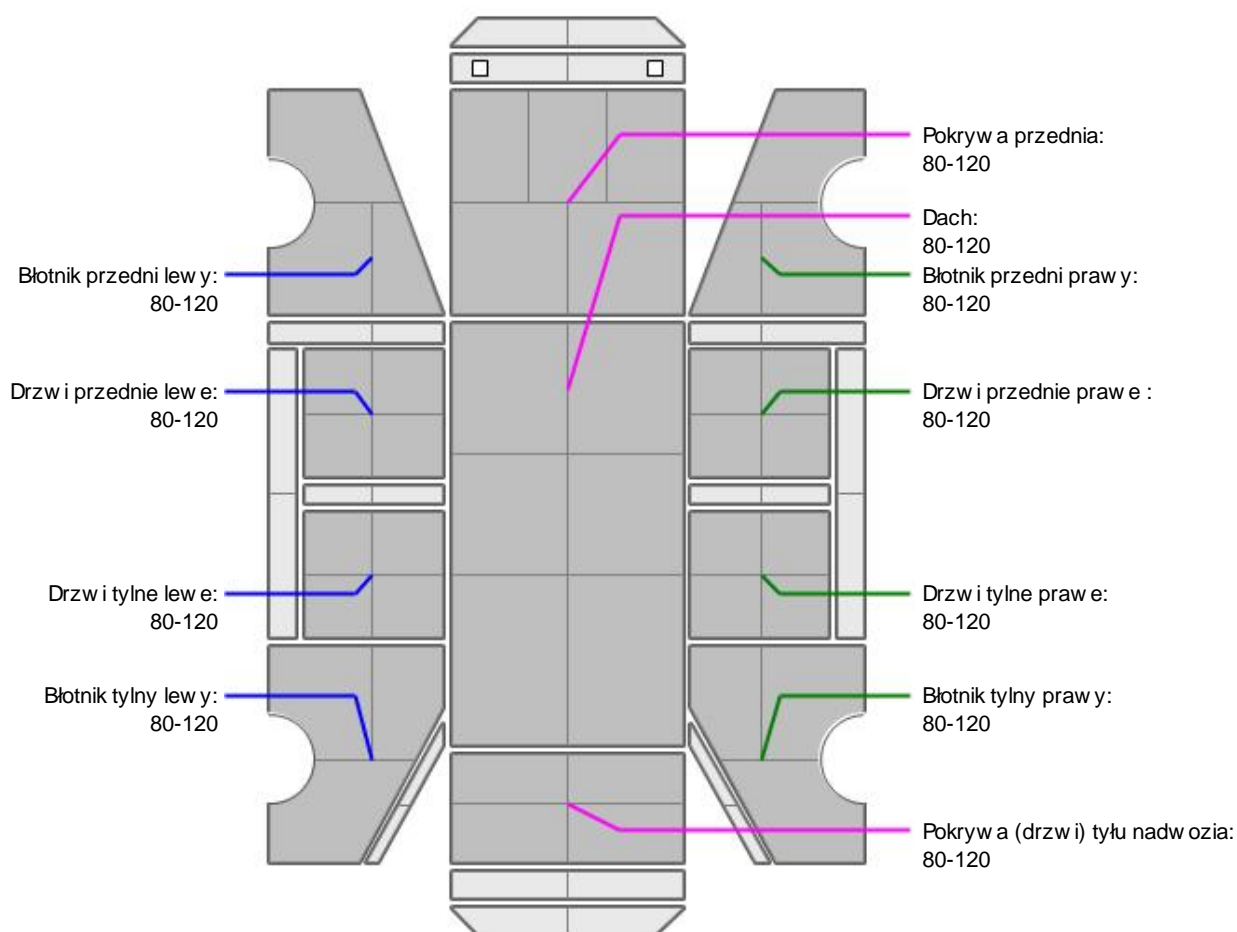
L.p.	Nazwa elementu	L / P	Grubo powłoki [µm]	Opis
1	Pokrywa przednia		80-120	
2	Dach		80-120	
3	Błotnik przedni	L	80-120	
4	Drzwi przednie	L	80-120	
5	Drzwi tylne	L	80-120	
6	Błotnik tylny	L	80-120	
7	Błotnik przedni	P	80-120	
8	Drzwi przednie	P	80-120

9	Drzwi tylne	P	80-120	
10	Błotnik tylny	P	80-120	
11	Pokrywa (drzwi) tyłu nadwozia		80-120

Podane przedziały grubo ci powłoki lakierowej, dotycz punktów pomiarowych. Nie mog by traktowane jako gwarancja, e grubo powłoki lakierowej w innych punktach nie wykracza poza te przedziały. Pomiar powłoki lakierowej został wykonany urz dzeniem b d cym w posiadaniu rzeczoznawcy. Pomiar wykonany innym przyrz dem mo e si ró ni .
