## WYCENA WARTOŚCI

| <b>Przedmiot wyceny:</b> | Witryna do lodów ITAL-PROGET BANCO POZZETTI SENZA RISERVA P12/175BV |
| <b>Nr fabryczny:</b> | S23040056 |
| <b>Data sporządzenia:</b> | 08-10-2025 |

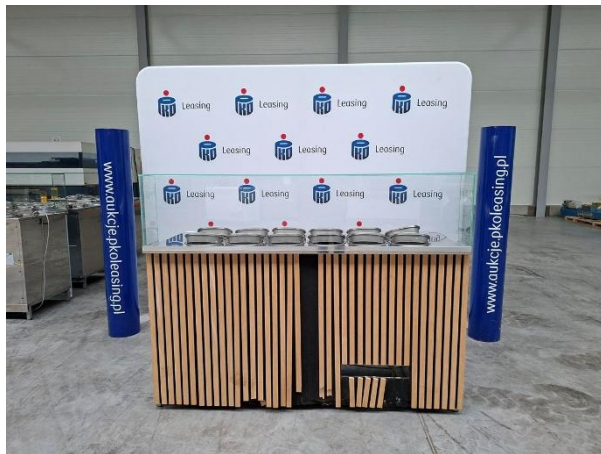
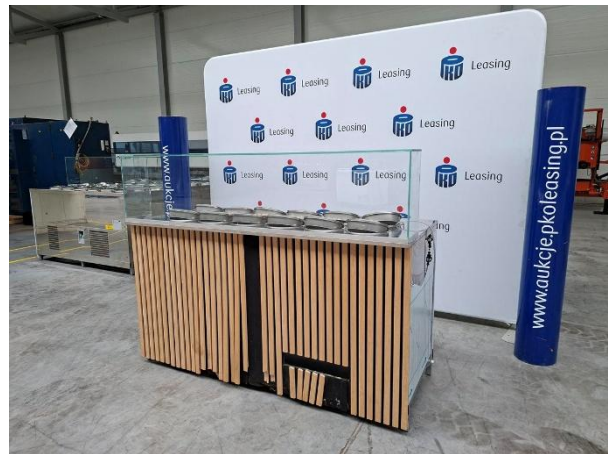
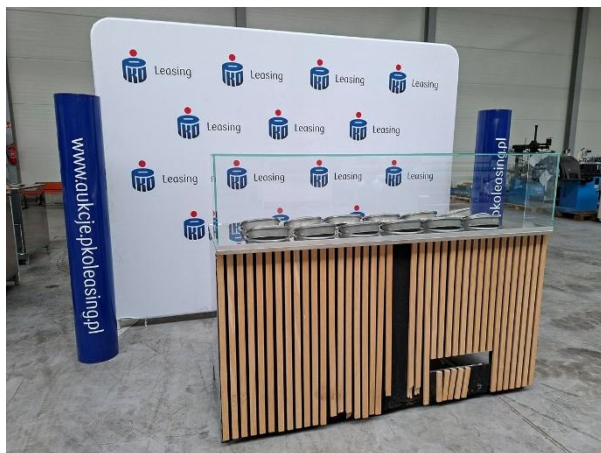
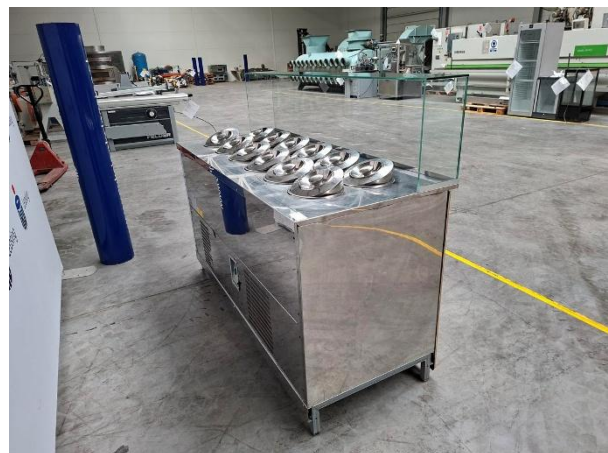
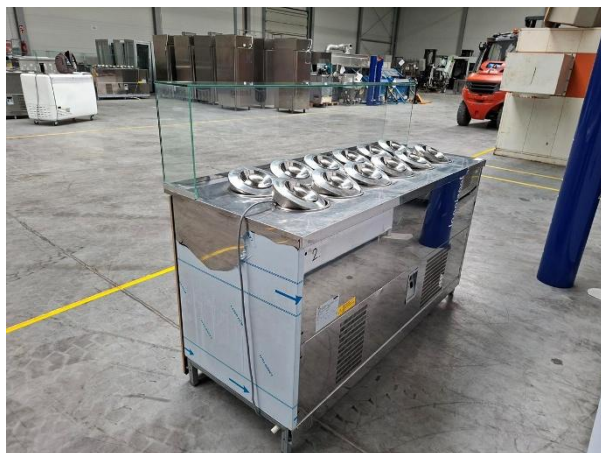
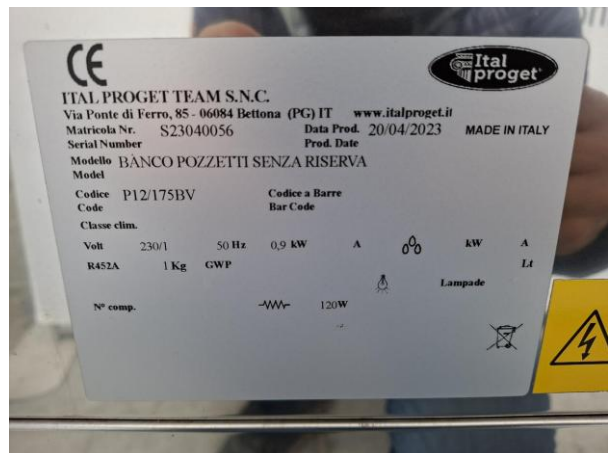
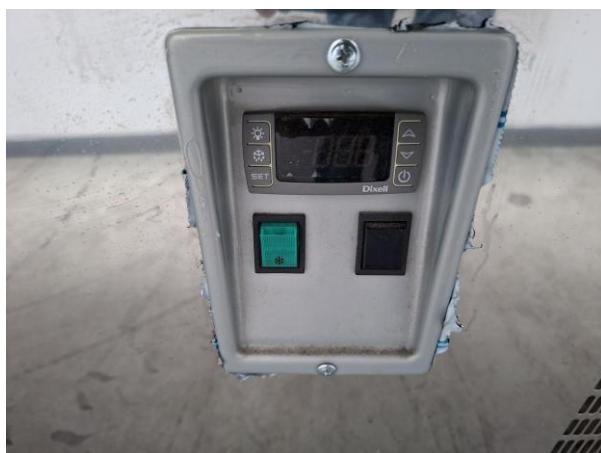
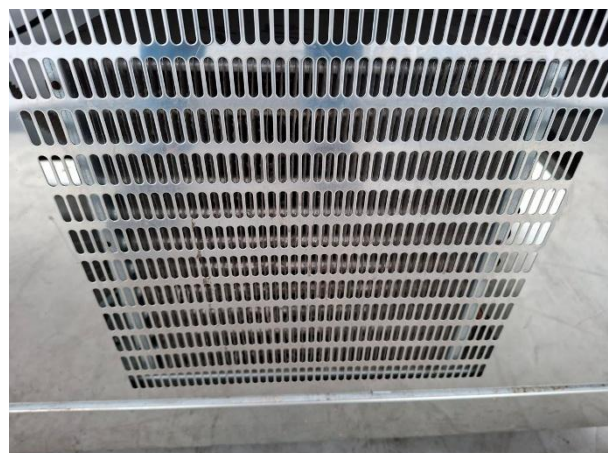
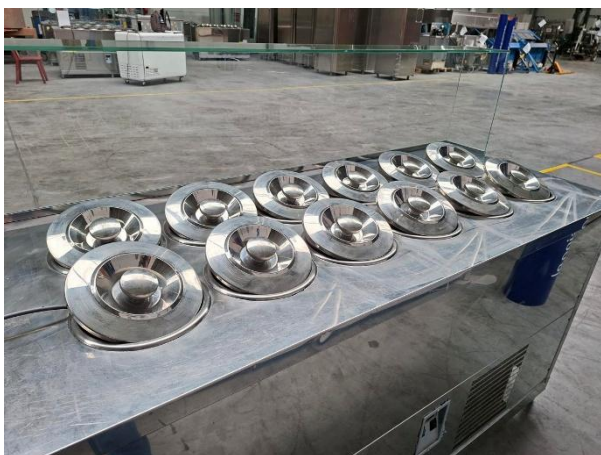
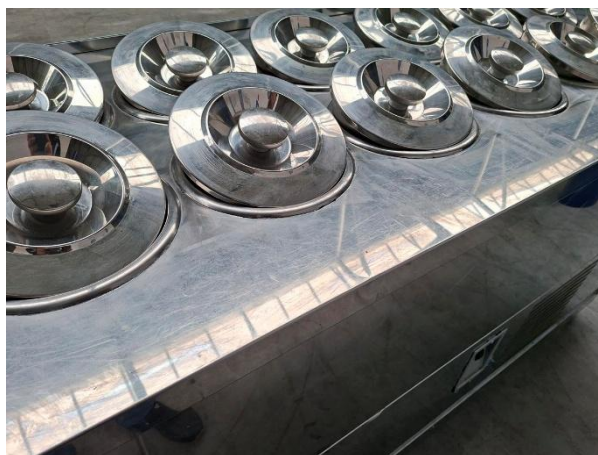
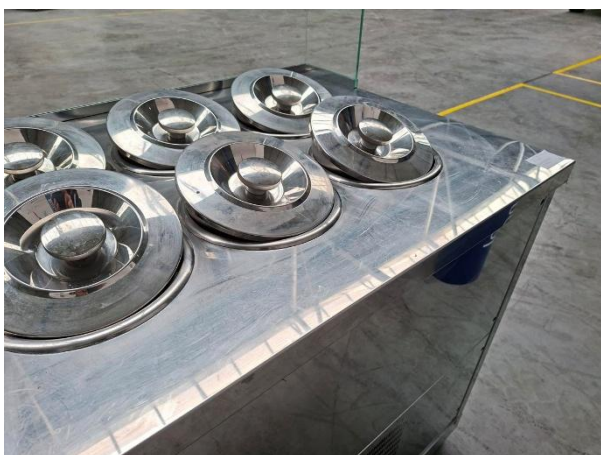
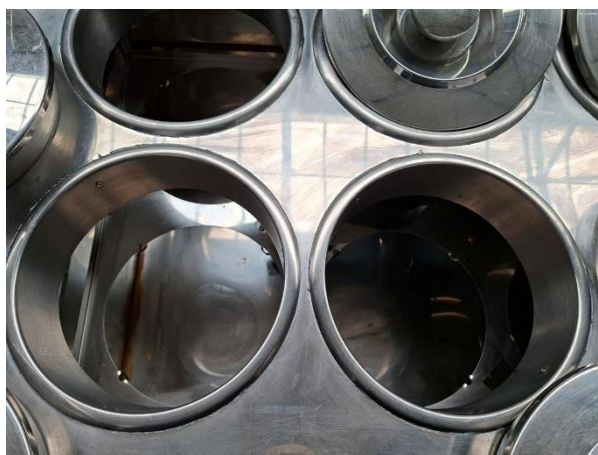
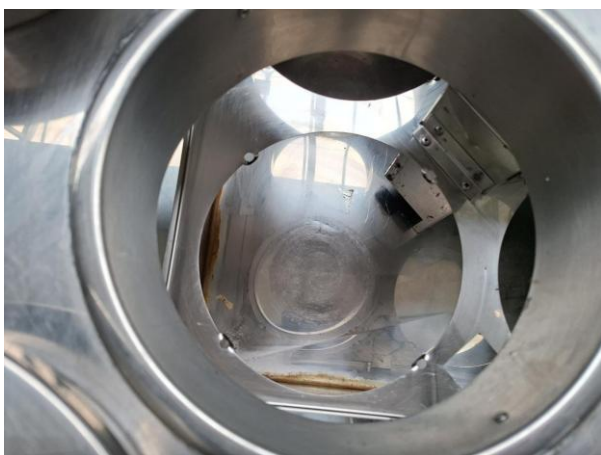
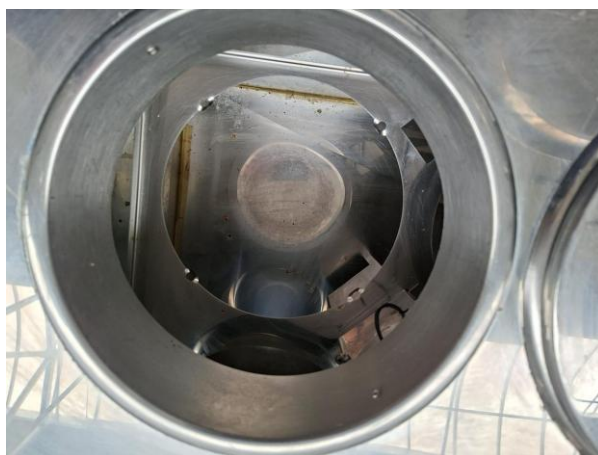
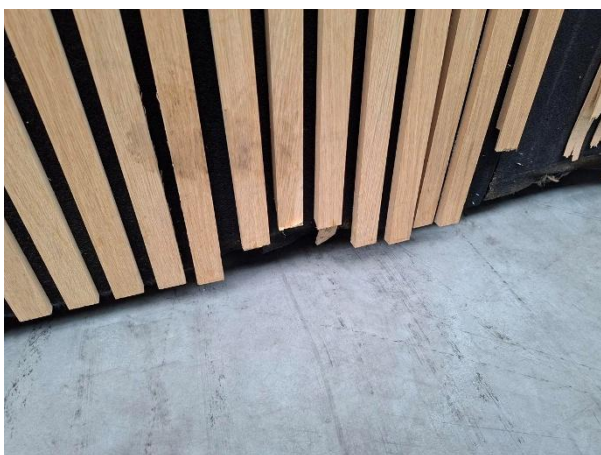
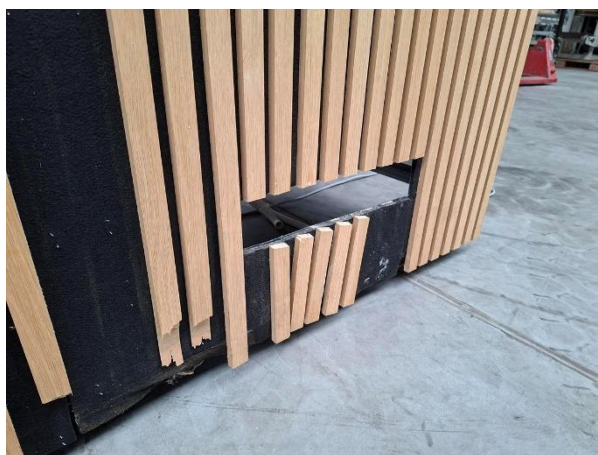
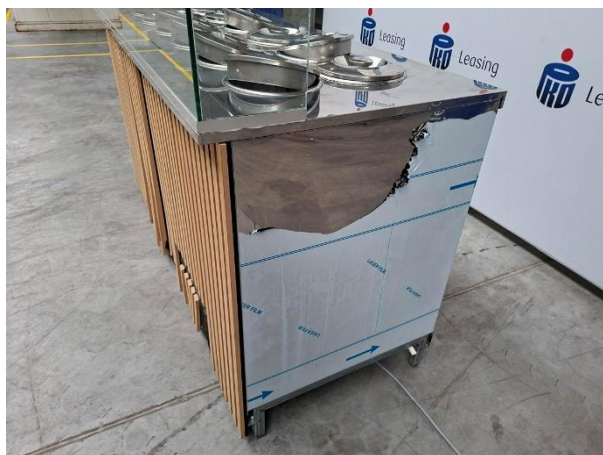
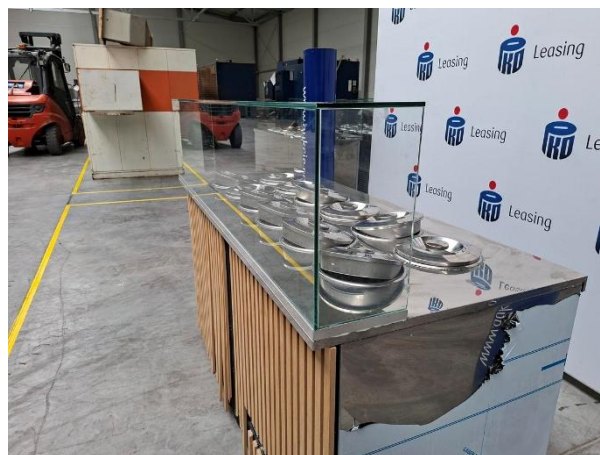
Dokumentacja zdjęciowa.

Stwierdzono ślady zużycia eksploatacyjnego – zarysowania, zabrudzenia.

- kuwety – brak,
- blat – liczne zarysowania,
- panel frontowy – pęknięcia, braki fragmentów lameli,

Stan wizualny ocenia się na dobry.

Konieczność obsługi serwisowej przed dalszą eksploatacją.
