Nr zlecenia: 146/11/06/2026/PKO LEASING REMARKETING

WYCENA WARTO CI

Zadanie: Ocena stanu technicznego i określenie wartości rynkowej pojazdu

Rodzaj pojazdu: Samochód ci	arowy do 3.5t	VIN: VF1VB000369104632
Marka: RENAULT		Nr rejestracyjny: KK72363
Model pojazdu: Master FWD 2.3 dCi MR`19 E6 3.5t		Nr Info-Expert: 031-10907
Wersja: L3H1 Pack Clim S&S+E		Rok produkcji: 2022

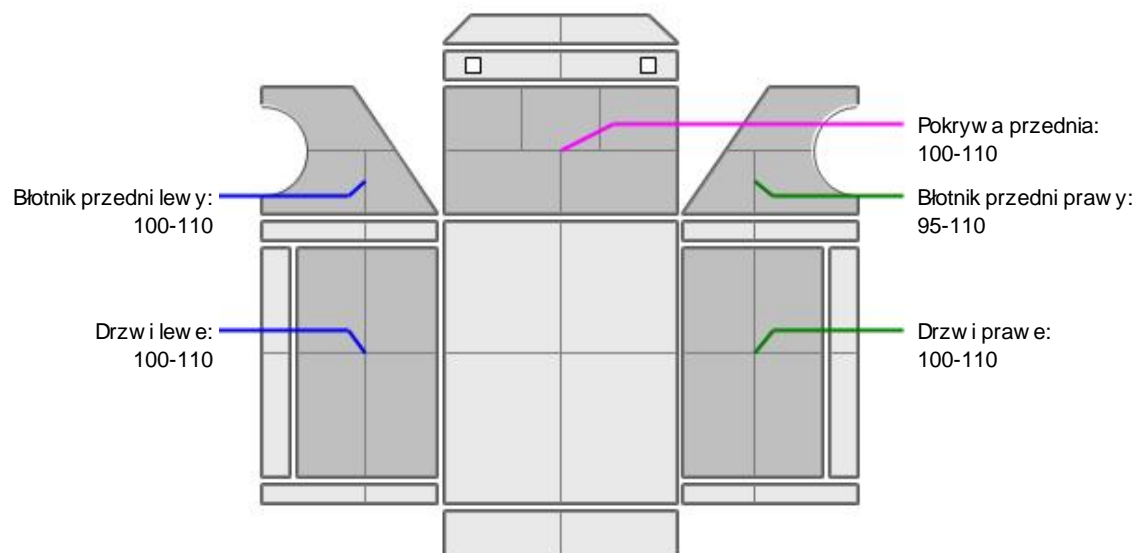
KABINA KIEROWCY – Opis powłoki lakierowej

L.p.	Nazwa elementu	L / P	Grubość powłoki [µm]	Opis
1	Pokrywa przednia		100-110	
2	Błotnik przedni	L	100-110	
3	Drzwi	L	100-110	
4	Błotnik przedni	P	95-110	
5	Drzwi	P	100-110

Podane przedziały grubości powłoki lakierowej poszczególnych elementów dotyczą wyłącznie punktów pomiarowych, tj. trzech wybranych miejsc na danym elemencie nadwozia. Nie oznacza to, że w pozostałych obszarach danego elementu grubość powłoki jest jednakowa ani że nie może wykroczyć poza wskazane zakresy. Pomiary wykonano urządzeniem budowlanym w posiadaniu rzeczoznawcy. Pomiar wykonany innym przyrządem może się różnić.
