Nr zlecenia: 19/23/07/2026/PKO LEASING REMARKETING

## Wycena wartości

Zadanie: Określenie wartości rynkowej pojazdu

| DANE IDENTYFIKACYJNE POJAZDU | | Dane: [O] VIII-2026 | |
|---|---|---|---|
| Marka: | <b>MERCEDES-BENZ</b> | Nr rejestracyjny: | <b>W174RJ</b> |

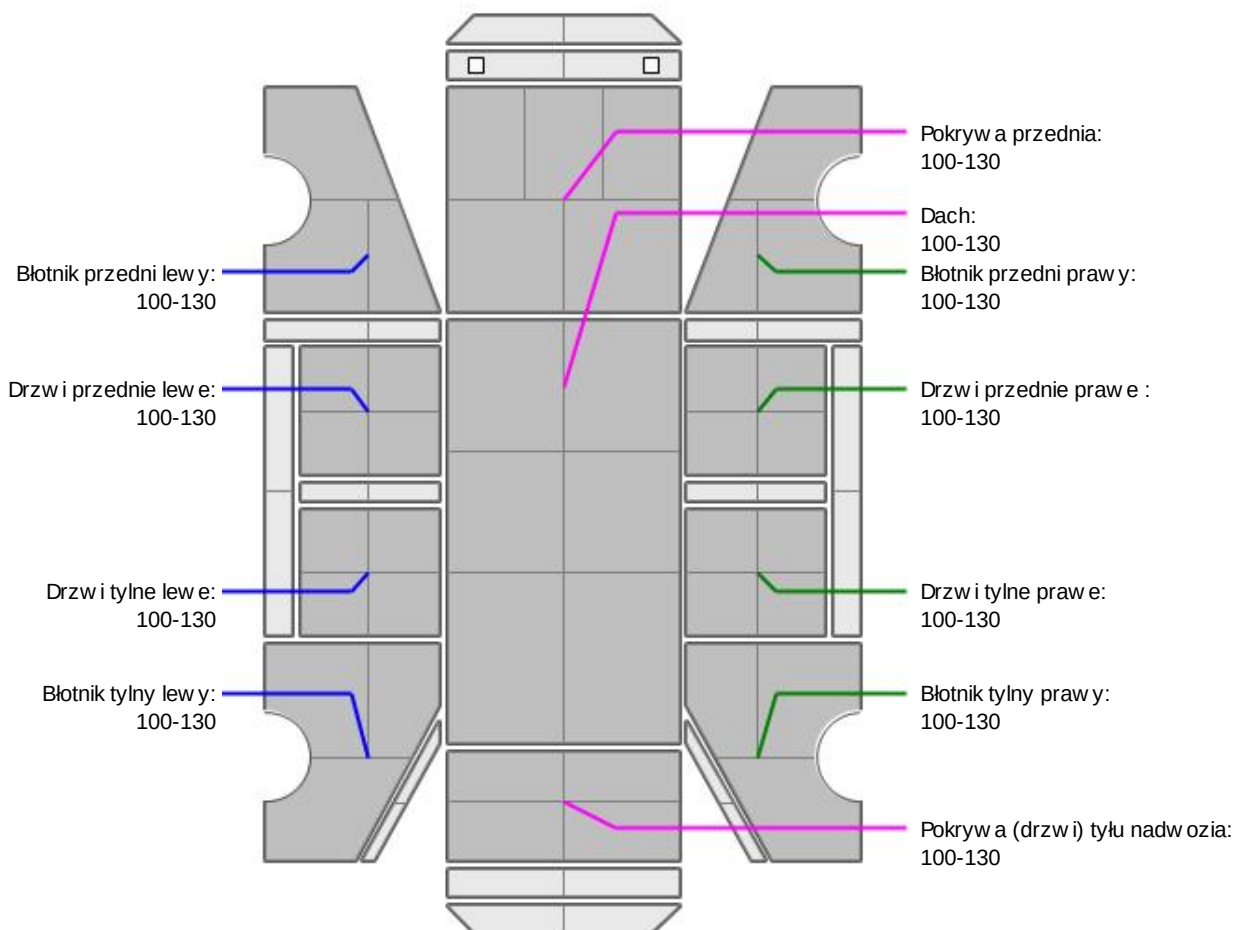
### NADWOZIE – Opis powłoki lakierowej

| L.p. | Nazwa elementu | L / P | Grubość powłoki [µm] | Opis |
| 1 | Pokrywa przednia | | 100-130 | |
| 2 | Dach | | 100-130 | |
| 3 | Błotnik przedni | L | 100-130 | |
| 4 | Drzwi przednie | L | 100-130 | |
| 5 | Błotnik tylny | L | 100-130 | |
| 6 | Błotnik przedni | P | 100-130 | |
| 7 | Drzwi przednie | P | 100-130 | |
| 8 | Błotnik tylny | P | 100-130 | |
| 9 | Pokrywa (drzwi) tyłu nadwozia | | 100-130 | |
| 10 | Drzwi tylne | L | 100-130 | |
| 11 | Drzwi tylne | P | 100-130 | |

Podane przedziały grubości powłoki lakierowej poszczególnych elementów dotyczą wyłącznie punktów pomiarowych, tj. trzech wybranych miejsc na danym elemencie nadwozia. Nie oznacza to, że w pozostałych obszarach danego elementu grubość powłoki jest jednakowa ani że nie może wykroczyć poza wskazane zakresy. Pomiary wykonano urządzeniem będącym w posiadaniu
