## Wycena Wartości

Zadanie: Ocena stanu technicznego i określenie wartości rynkowej pojazdu

| DANE IDENTYFIKACYJNE POJAZDU | | Dane: [D] X-2026 | |
|---|---|---|---|
| Marka: | FIAT | Nr rejestracyjny: | ZS358RS |
| Model pojazdu: | Doblo Cargo 1.5 BlueHDi MR`22 E6.4 2.4t | Nr Info-Ekspert: | 045-06382 |

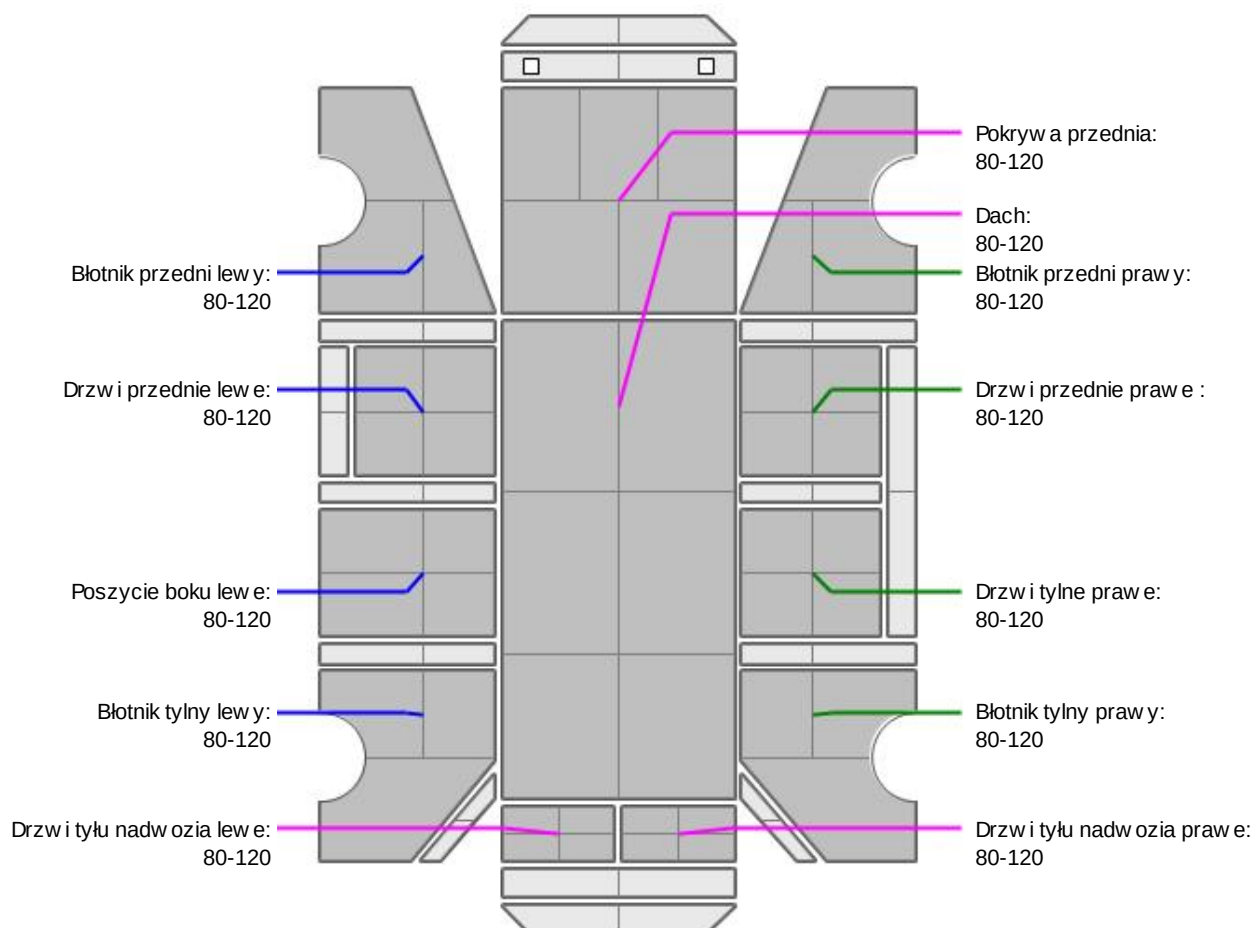
## NADWOZIE – Opis powłoki lakierowej

| L.p. | Nazwa elementu | L / P | Grubość powłoki [μm] | Opis |
| 1 | Pokrywa przednia | | 80-120 | |
| 2 | Dach | | 80-120 | |
| 3 | Błotnik przedni | L | 80-120 | |
| 4 | Drzwi przednie | L | 80-120 | |

| 5 | Poszycie boku | L | 80-120 | |
| 6 | Błotnik tylny | L | 80-120 | |
| 7 | Drzwi tyłu nadwozia | | 80-120 | |
| 8 | Błotnik przedni | P | 80-120 | |
| 9 | Drzwi przednie | P | 80-120 | |
| 10 | Drzwi tylne | P | 80-120 | |
| 11 | Błotnik tylny | P | 80-120 | |
| 12 | Drzwi tyłu nadwozia | | 80-120 | |

Podane przedziały grubości powłoki lakierowej poszczególnych elementów dotyczą wyłącznie punktów pomiarowych, tj. trzech wybranych miejsc na danym elemencie nadwozia. Nie oznacza to, że w pozostałych obszarach danego elementu grubość powłoki jest jednakowa ani że nie może wykroczać poza wskazane zakresy. Pomiary wykonano urządzeniem będącym w posiadaniu rzeczoznawcy. Pomiar wykonany innym przyrządem może się różnić.
