Nr zlecenia: 69/30/12/2025/PKO LEASING REMARKETING

## Wycena wartości

Zadanie: Ocena stanu technicznego i określenie wartości rynkowej pojazdu

| DANE IDENTYFIKACYJNE POJAZDU | | Dane: [D] I-2026 | |
|---|---|---|---|
| Model pojazdu: | Ducato 33 2.2 M-jet MR`21 E6.4 3.3t | Nr Info-Ekspert: | 045-06410 |

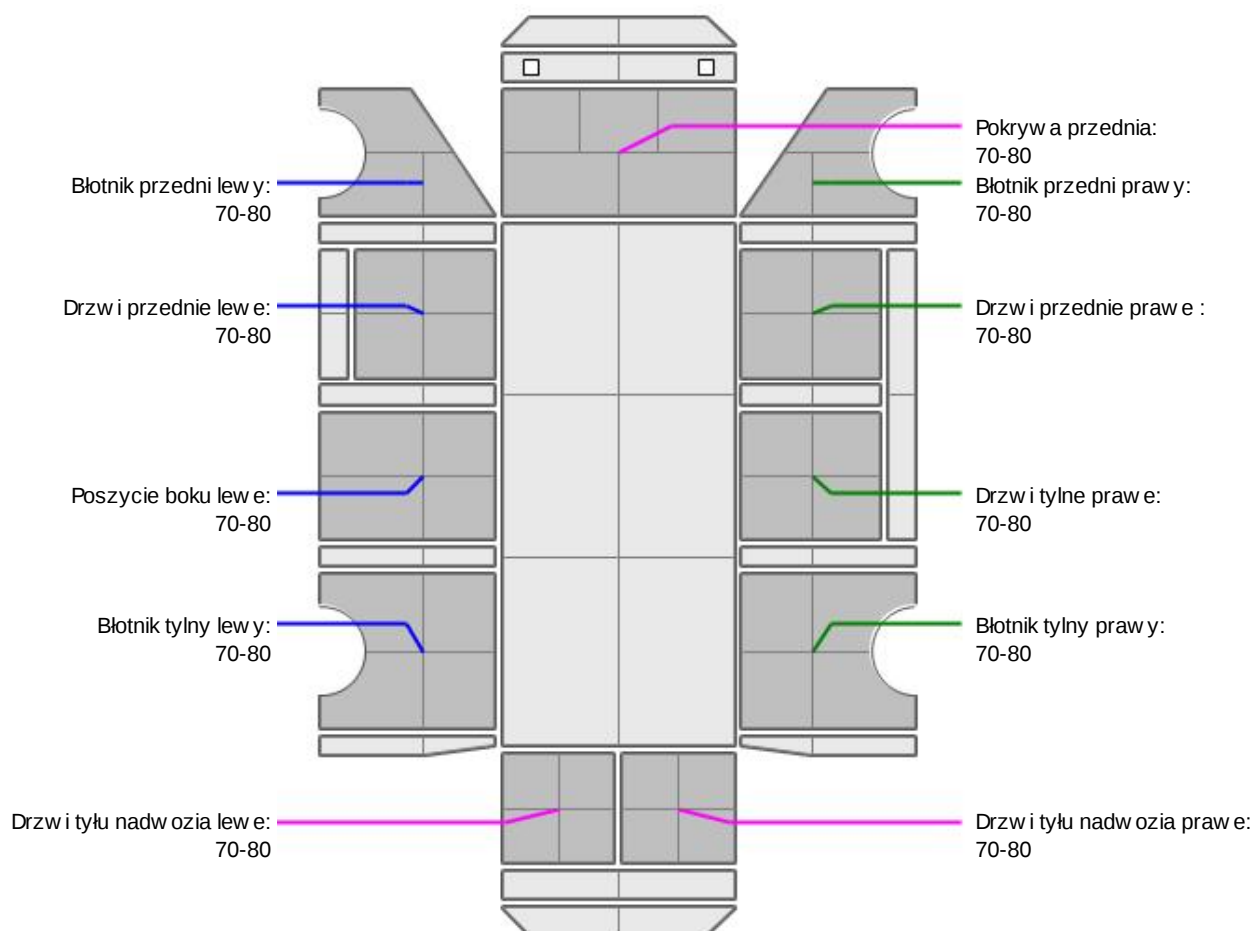
| L.p. | Nazwa elementu | L / P | Grubość powłoki<br>[μm] | Opis |
| 1 | Pokrywa przednia | | 70-80 | |
| 2 | Błotnik przedni | L | 70-80 | |
| 3 | Drzwi przednie | L | 70-80 | |
| 4 | Poszycie boku | L | 70-80 | |
| 5 | Błotnik tylny | L | 70-80 | |
| 6 | Drzwi tyłu nadwozia | | 70-80 | |
| 7 | Błotnik przedni | P | 70-80 | |
| 8 | Drzwi przednie | P | 70-80 | |
| 9 | Drzwi tylne | P | 70-80 | |
| 10 | Błotnik tylny | P | 70-80 | |
| 11 | Drzwi tyłu nadwozia | | 70-80 | |

Podane przedziały grubości powłoki lakierowej poszczególnych elementów dotyczą wyłącznie punktów pomiarowych, tj. trzech wybranych miejsc na danym elemencie nadwozia. Nie oznacza to, że w pozostałych obszarach danego elementu grubość powłoki jest jednakowa ani że nie może wykaczać poza wskazane zakresy. Pomiary wykonano urządzeniem będącym w posiadaniu rzeczoznawcy. Pomiar wykonany innym przyrządem może się różnić.
