## WYCENA WARTOŚCI

Zadanie: Ocena stanu technicznego i określenie wartości rynkowej pojazdu

| DANE IDENTYFIKACYJNE POJAZDU | | Dane: [C] XI-2025 | |
|---|---|---|---|
| Marka: | SCANIA | Nr rejestracyjny: | WGM0547L |
| Model pojazdu: | S 460 Super MR`21 E6 18.0t | Nr Info-Ekspert: | 209-03263 |

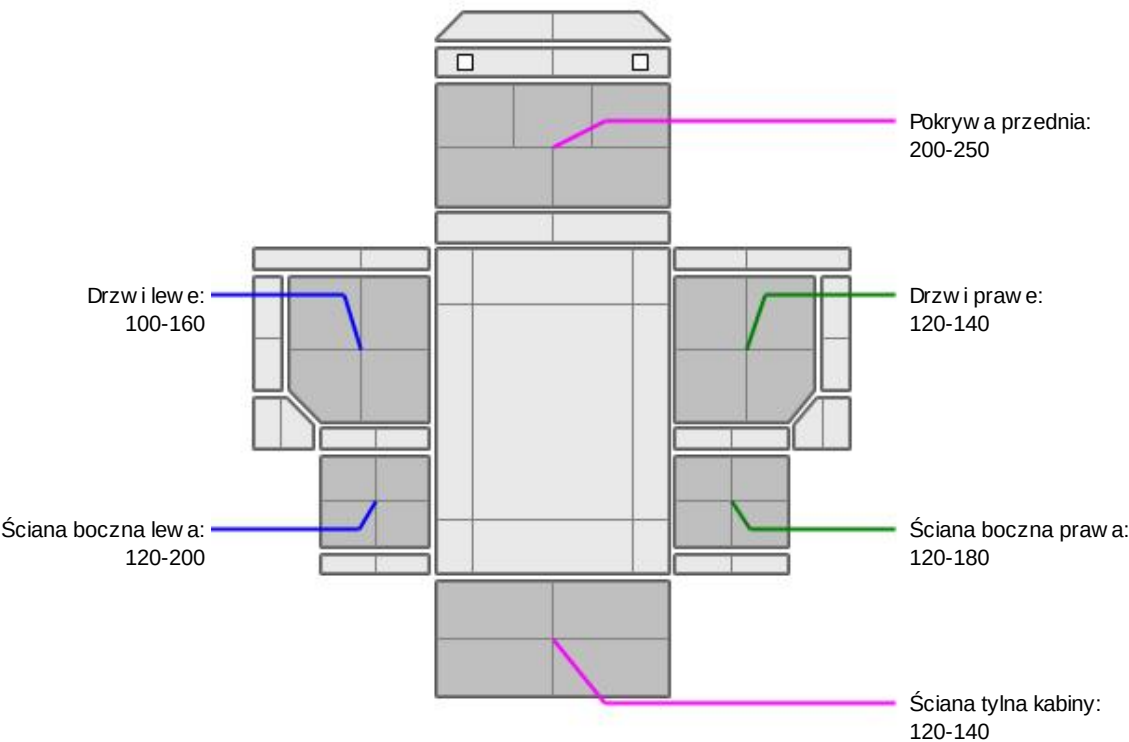
**KABINA KIEROWCY – Opis powłoki lakierowej**

| L.p. | Nazwa elementu | L / P | Grubość powłoki [µm] | Opis |
| 1 | Pokrywa przednia | | 200-250 | |

| 2 | Drzwi | L | 100-160 | |
| 3 | Ściana boczna | L | 120-200 | |
| 4 | Drzwi | P | 120-140 | |
| 5 | Ściana boczna | P | 120-180 | |
| 6 | Ściana tylna kabiny | | 120-140 | |

Podane przedziały grubości powłoki lakierowej poszczególnych elementów dotyczą wyłącznie punktów pomiarowych, tj. trzech wybranych miejsc na danym elemencie nadwozia. Nie oznacza to, że w pozostałych obszarach danego elementu grubość powłoki jest jednakowa ani że nie może wykaczać poza wskazane zakresy. Pomiary wykonano urządzeniem będącym w posiadaniu rzeczoznawcy. Pomiar wykonany innym przyrządem może się różnić.
