## WITYRNA DO LODÓW RESTO QUALITY GELATO POZZETTI 6

| Numer zlecenia: | 49/27/08/2026/PKO LEASING REMARKETING |
| Numer wewnętrzny: | PS25/01658 |

## IDENTYFIKACJA PRZEDMIOTU WYCENY

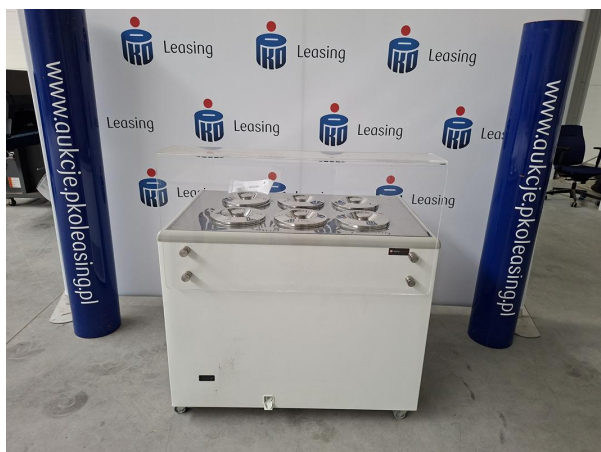
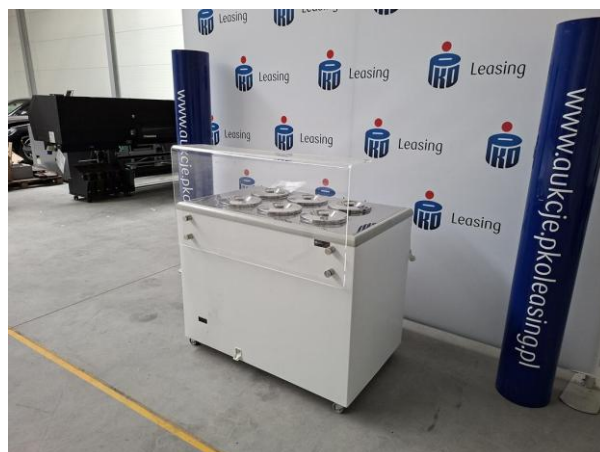
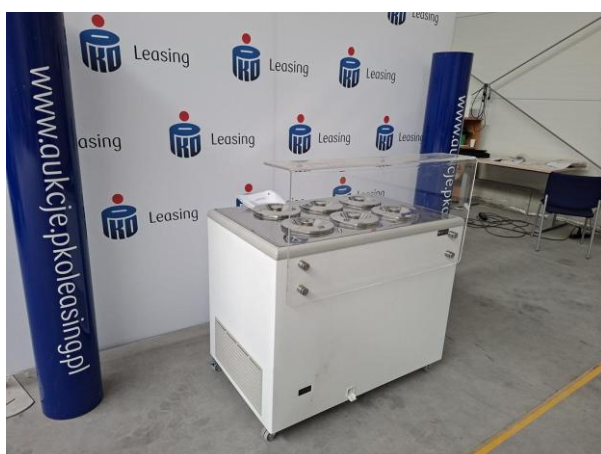
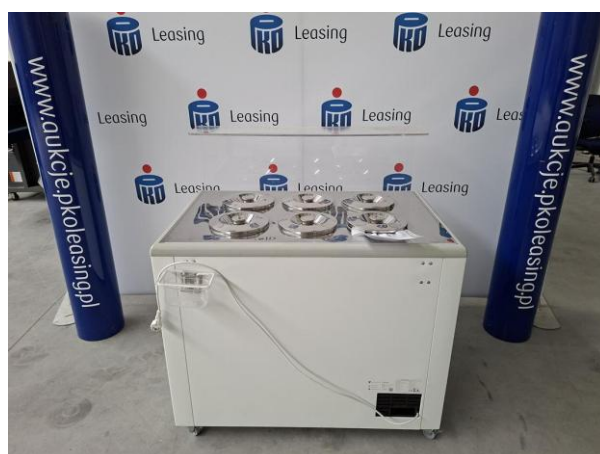
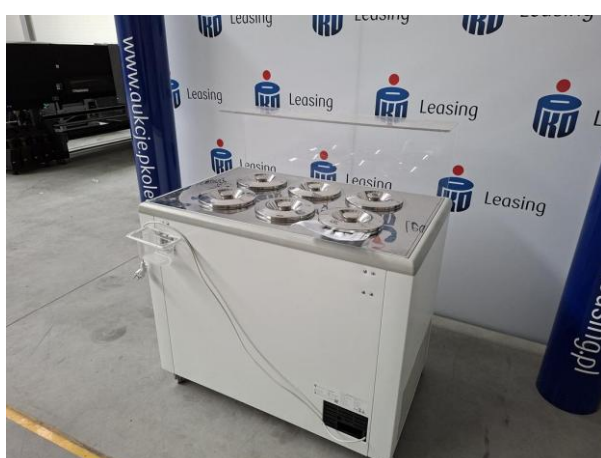
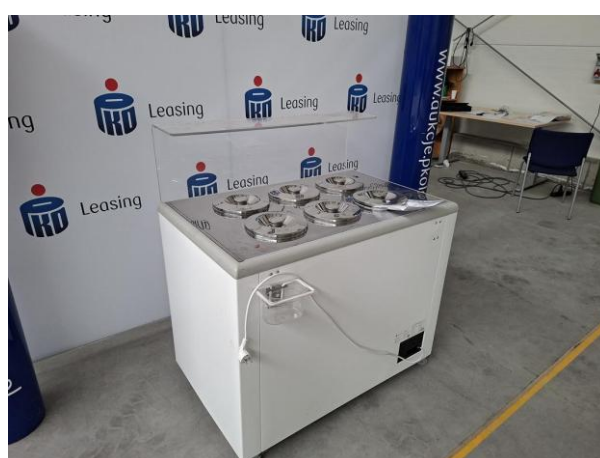
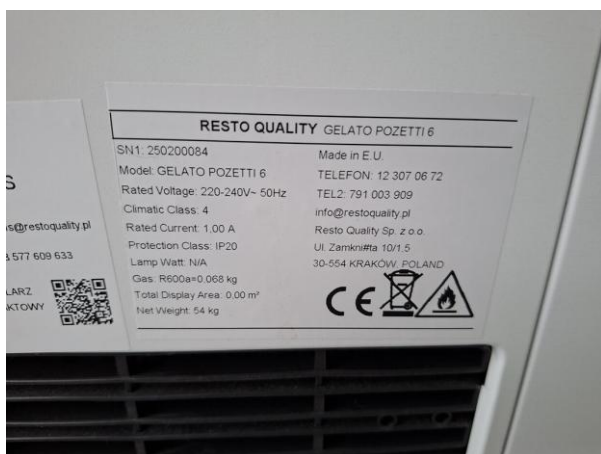
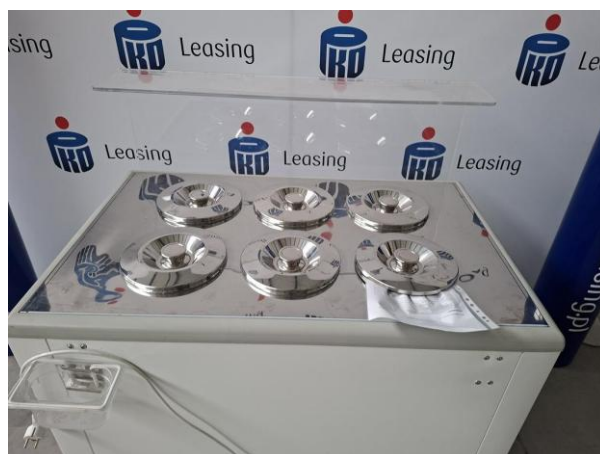
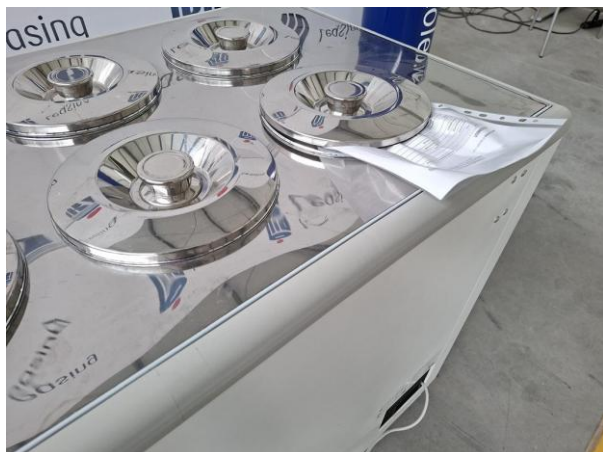
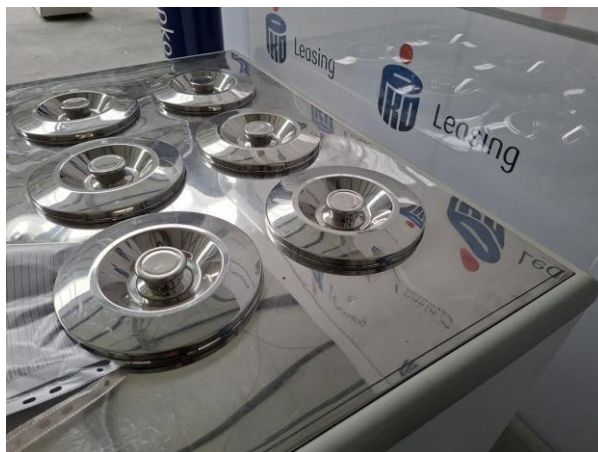
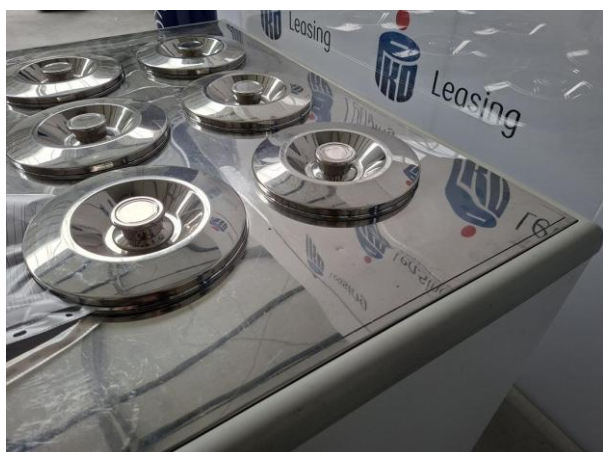
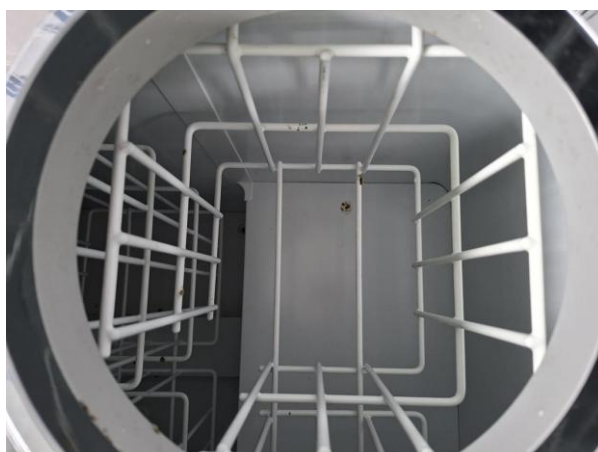
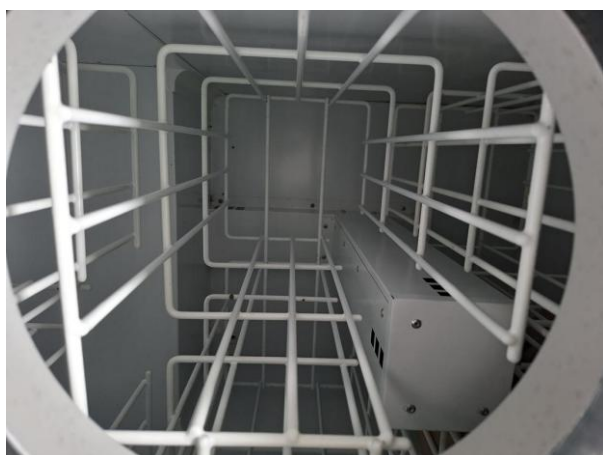
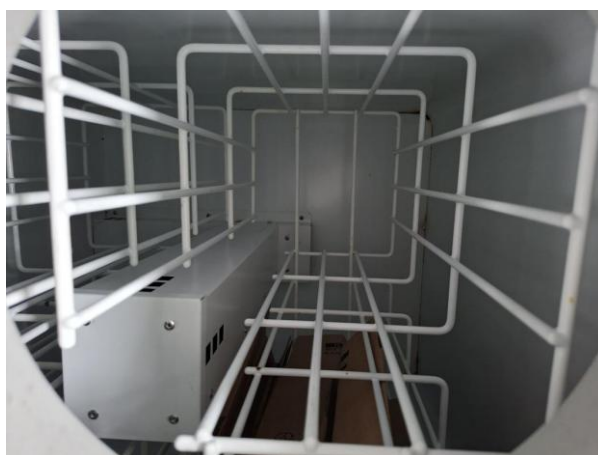
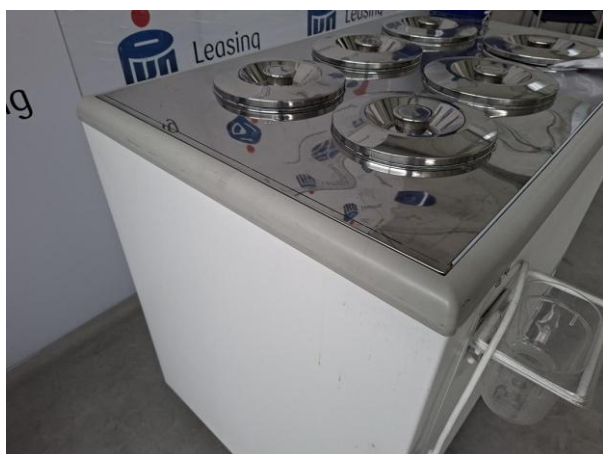
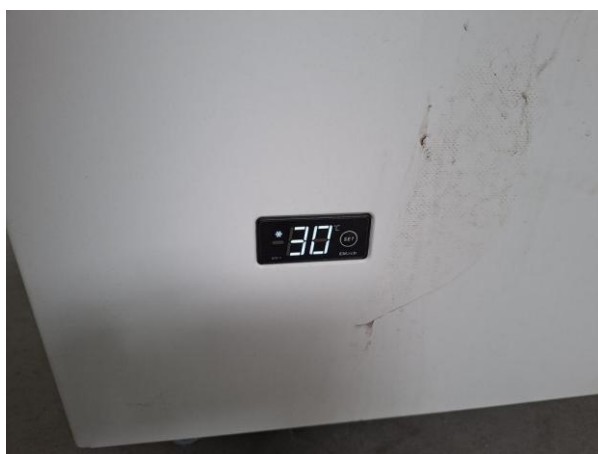
## DOKUMENTACJA ZDJĘCIOWA

Stwierdzono ślady zużycia eksploatacyjnego – zarysowania, zabrudzenia.

- kuwety – brak,
- blat – liczne zarysowania, wgniecenia,

Stan wizualny ocenia się na dobry.

Konieczność obsługi serwisowej przed dalszą eksploatacją.
