## WYCENA WARTOŚCI

Zadanie: Ocena stanu technicznego i określenie wartości rynkowej pojazdu

| DANE IDENTYFIKACYJNE POJAZDU | | Dane: [D] VIII-2026 | |
|---|---|---|---|
| Marka: | MERCEDES-BENZ | Nr rejestracyjny: | WZ092FK |
| Model pojazdu: | 515 Sprinter CDI MR`24 E6e 3.5t | Nr Info-Ekspert: | 022-13737 |

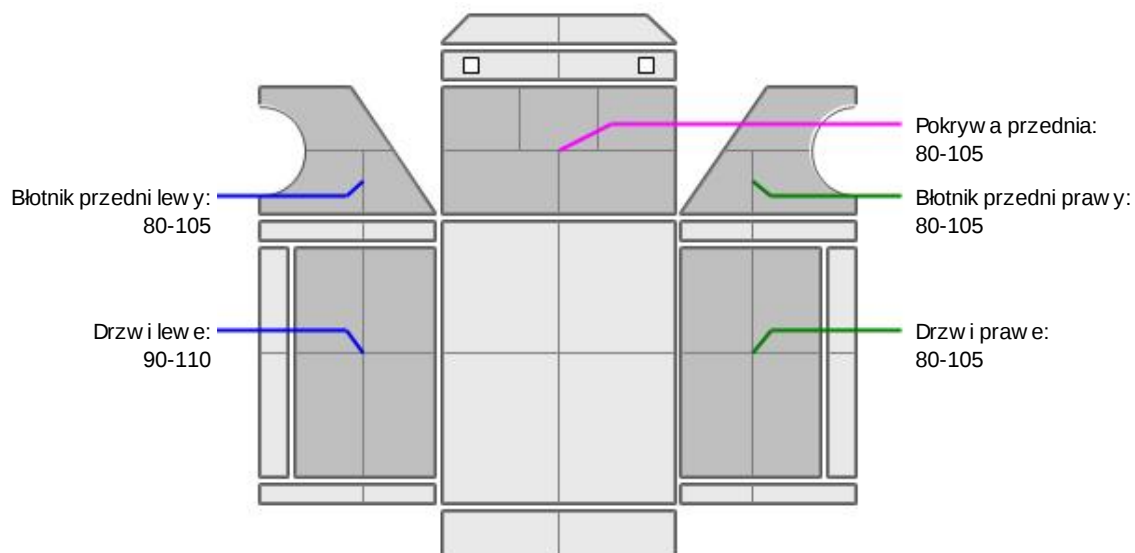
## KABINA KIEROWCY – Opis powłoki lakierowej

| L.p. | Nazwa elementu | L / P | Grubość powłoki [μm] | Opis |
| 1 | Pokrywa przednia | | 80-105 | |
| 2 | Błotnik przedni | L | 80-105 | |
| 3 | Drzwi | L | 90-110 | |
| 4 | Błotnik przedni | P | 80-105 | |
| 5 | Drzwi | P | 80-105 | |

Podane przedziały grubości powłoki lakierowej poszczególnych elementów dotyczą wyłącznie punktów pomiarowych, tj. trzech wybranych miejsc na danym elemencie nadwozia. Nie oznacza to, że w pozostałych obszarach danego elementu grubość powłoki jest jednakowa ani że nie może wykroczyć poza wskazane zakresy. Pomiary wykonano urządzeniem będącym w posiadaniu rzeczoznawcy. Pomiar wykonany innym przyrządem może się różnić.
