Nr zlecenia: 109/22/09/2026/PKO LEASING REMARKETING

## Wycena wartości

Zadanie: Określenie wartości rynkowej pojazdu

| DANE IDENTYFIKACYJNE POJAZDU | | Dane: [D] IX-2026 | |
|---|---|---|---|
| Model pojazdu: | FT Custom 320 2.0 TDCi MR`18 E6.2 3.2t | Nr Info-Ekspert: | 011-11695 |

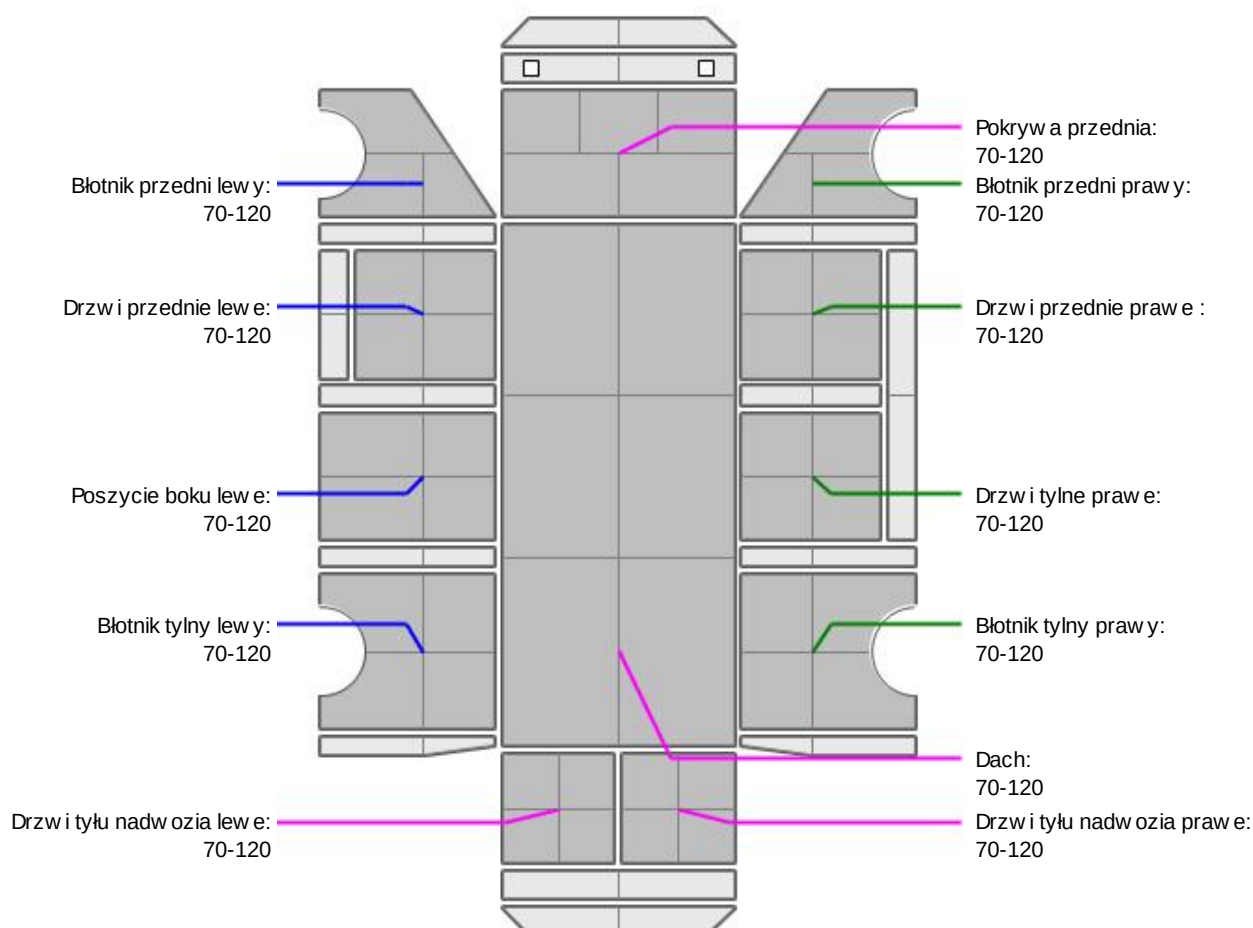
## NADWOZIE – Opis powłoki lakierowej

| L.p. | Nazwa elementu | L / P | Grubość powłoki [μm] | Opis |
| 1 | Pokrywa przednia | | 70-120 | |
| 2 | Dach | | 70-120 | |
| 3 | Błotnik przedni | L | 70-120 | |

| 4 | Drzwi przednie | L | 70-120 | |
| 5 | Poszycie boku | L | 70-120 | |
| 6 | Błotnik przedni | P | 70-120 | |
| 7 | Drzwi przednie | P | 70-120 | |
| 8 | Ściana boczna | P | 70-90 | |
| 9 | Ściana tylna kabiny | | 70-90 | |
| 10 | Błotnik tylny | L | 70-120 | |
| 11 | Drzwi tyłu nadwozia | | 70-120 | |
| 12 | Drzwi tylne | P | 70-120 | |
| 13 | Błotnik tylny | P | 70-120 | |
| 14 | Drzwi tyłu nadwozia | | 70-120 | |

Podane przedziały grubości powłoki lakierowej poszczególnych elementów dotyczą wyłącznie punktów pomiarowych, tj. trzech wybranych miejsc na danym elemencie nadwozia. Nie oznacza to, że w pozostałych obszarach danego elementu grubość powłoki jest jednakowa ani że nie może wykroczyć poza wskazane zakresy. Pomiary wykonano urządzeniem będącym w posiadaniu rzeczoznawcy. Pomiar wykonany innym przyrządem może się różnić.
