## RAPORT TECHNICZNY

| <b>Przedmiot raportu:</b> | Maszyna do produkcji kremów cukierniczych TERMOCREMA T150 W |
| <b>Nr fabryczny:</b> | T1/111 |
| <b>Data sporządzenia raportu:</b> | 27-06-2025 |

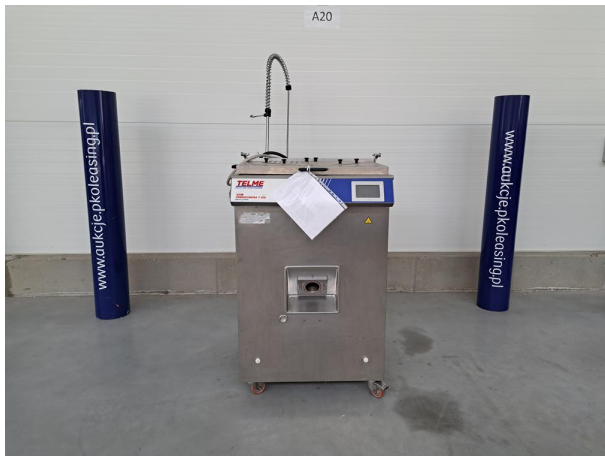
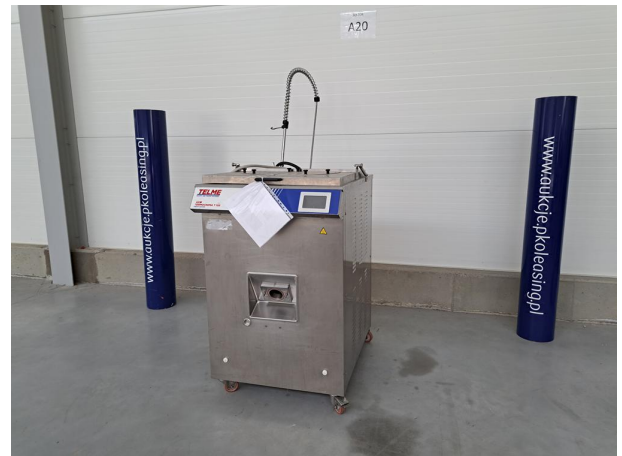
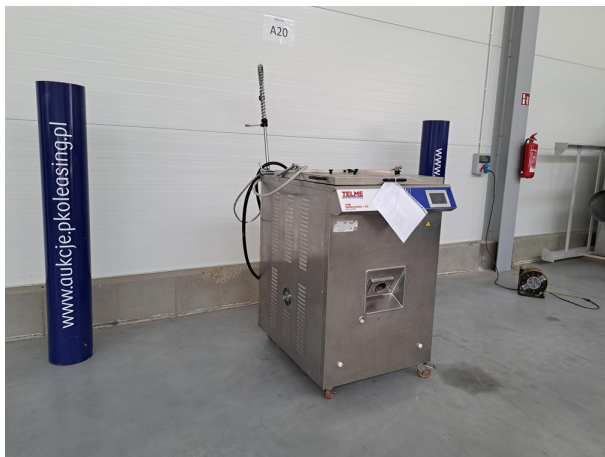
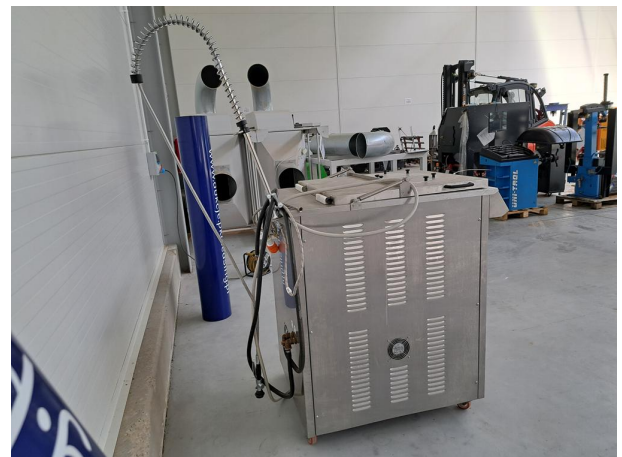
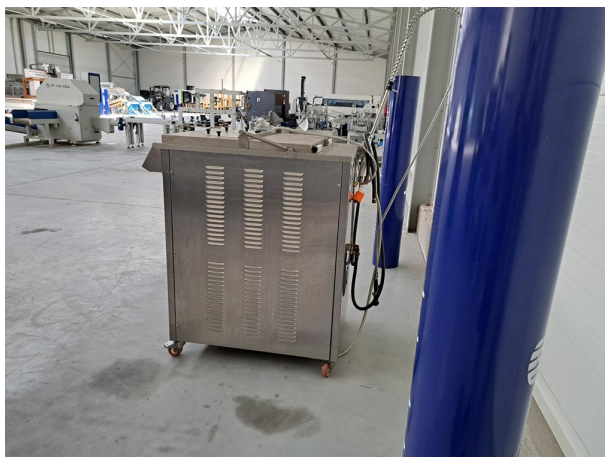
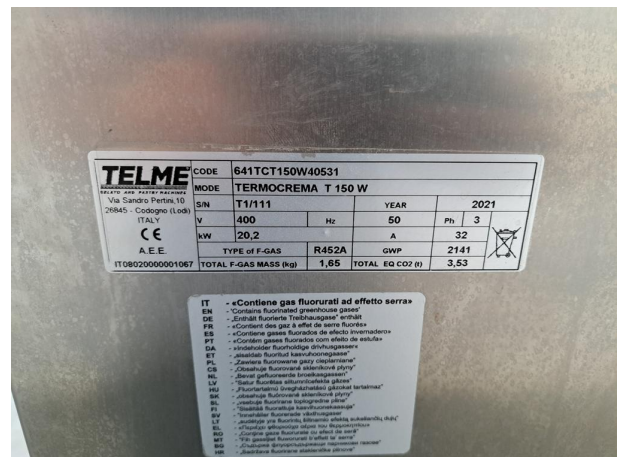
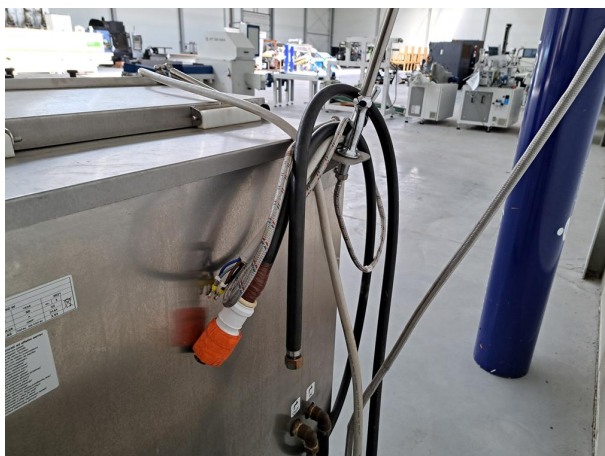
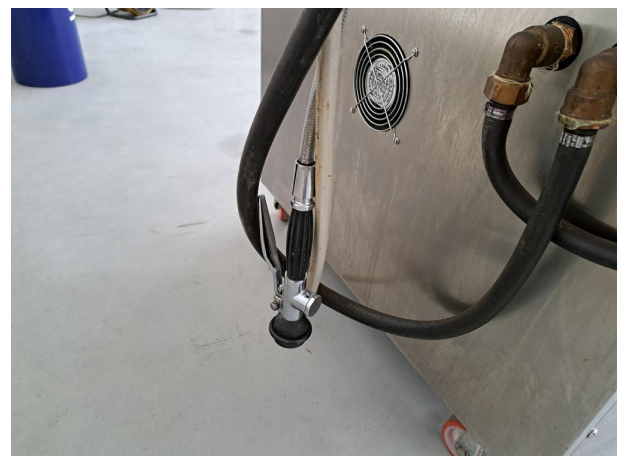
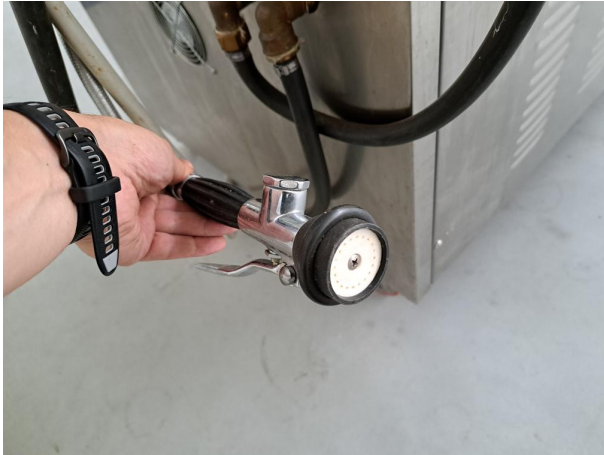
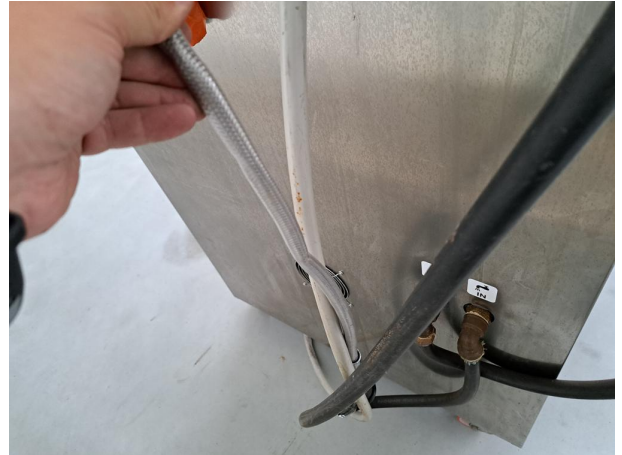
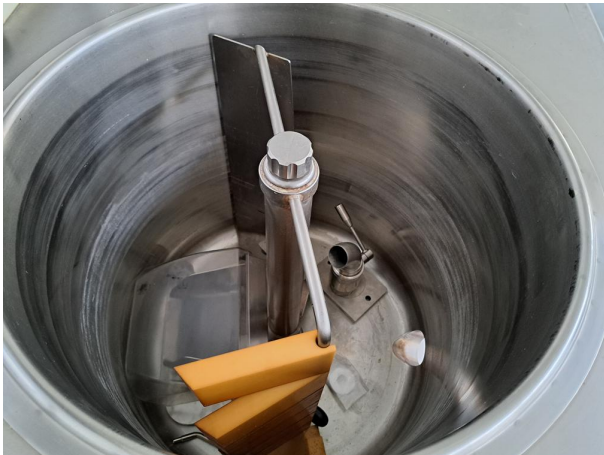
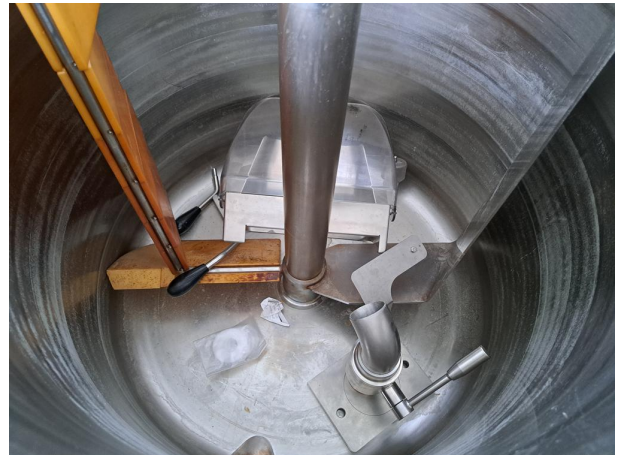
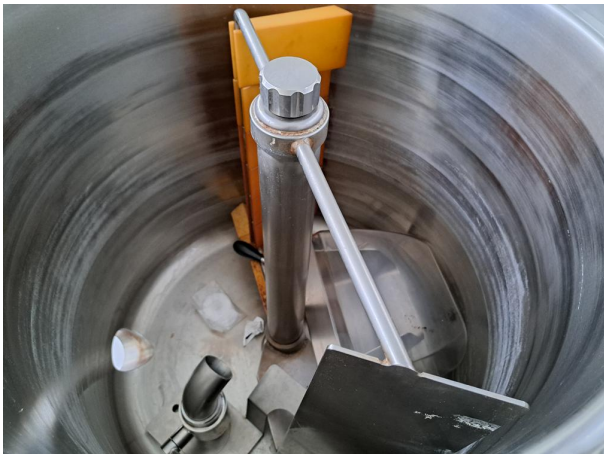
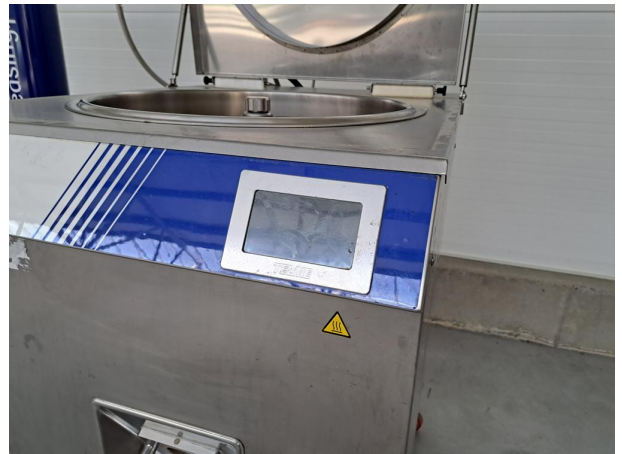
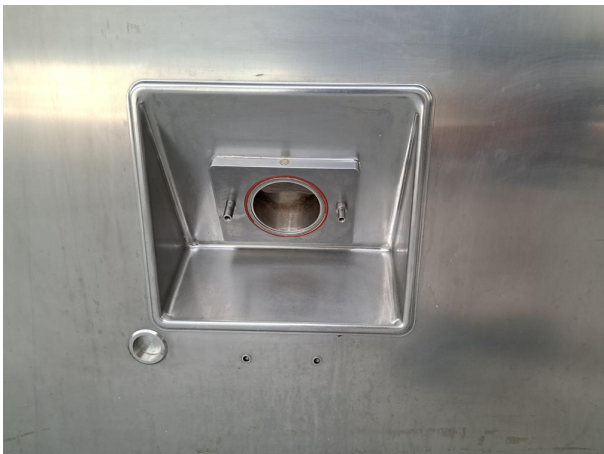
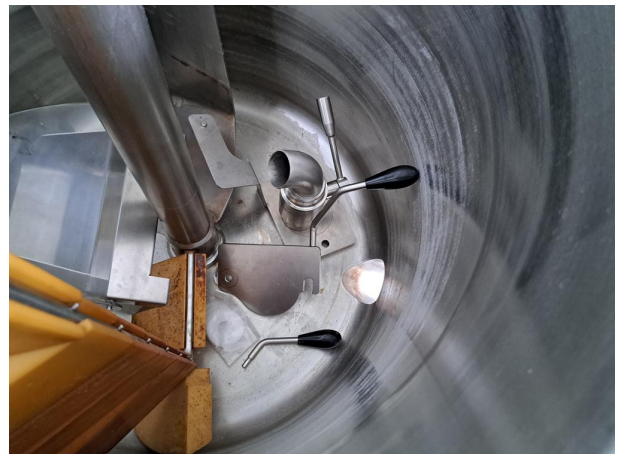
Dokumentacja zdjęciowa.

Stwierdzono ślady zużycia eksploatacyjnego – zarysowania, zabrudzenia.

- wtyczka zasilająca – brak,
- przewód zasilania wodą – liczne zgniecenia,
- kran przedni – zdemontowany,

Stan wizualny ocenia się na dobry.
