Nr zlecenia: 30/28/10/2025/PKO LEASING REMARKETING

## Wycena wartości

Zadanie: Ocena stanu technicznego i określenie wartości rynkowej pojazdu

| DANE IDENTYFIKACYJNE POJAZDU | | Dane: [D] X-2025 | |
|---|---|---|---|
| Marka: | FIAT | Nr rejestracyjny: | PY0253E |

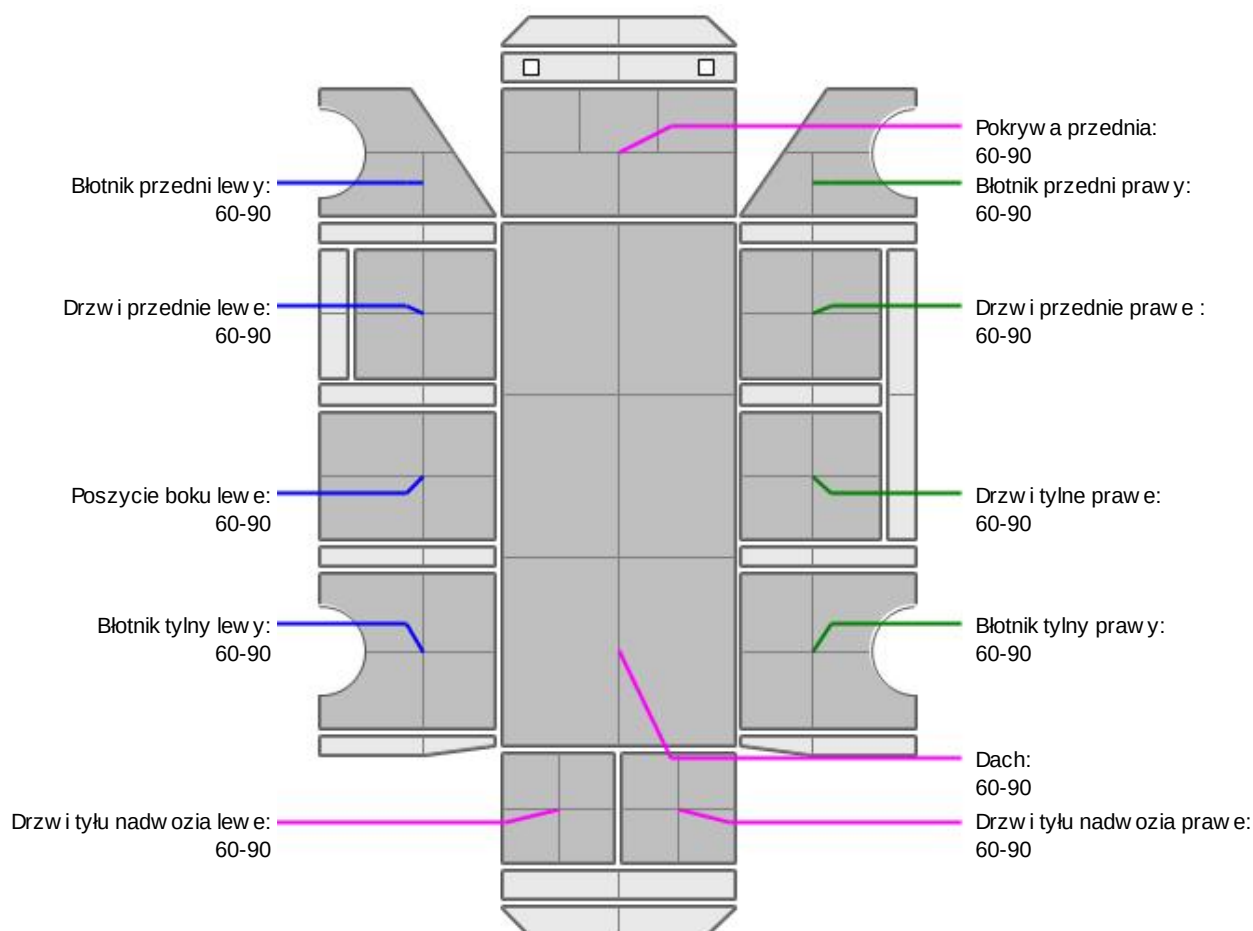
## NADWOZIE – Opis powłoki lakierowej

| L.p. | Nazwa elementu | L / P | Grubość powłoki [μm] | Opis |
| 1 | Pokrywa przednia | | 60-90 | |
| 2 | Dach | | 60-90 | |
| 3 | Błotnik przedni | L | 60-90 | |
| 4 | Drzwi przednie | L | 60-90 | |
| 5 | Poszycie boku | L | 60-90 | |
| 6 | Błotnik tylny | L | 60-90 | |
| 7 | Drzwi tyłu nadwozia | | 60-90 | |
| 8 | Błotnik przedni | P | 60-90 | |
| 9 | Drzwi przednie | P | 60-90 | |
| 10 | Drzwi tylne | P | 60-90 | |
| 11 | Błotnik tylny | P | 60-90 | |
| 12 | Drzwi tyłu nadwozia | | 60-90 | |

Podane przedziały grubości powłoki lakierowej, dotyczą punktów pomiarowych. Nie mogą być traktowane jako gwarancja, że grubość powłoki lakierowej w innych punktach nie wykracza poza te przedziały. Pomiar powłoki lakierowej został wykonany urządzeniem będącym w posiadaniu rzeczoznawcy. Pomiar wykonany innym przyrządem może się różnić.
