Nr zlecenia: 122/02/12/2025/PKO LEASING REMARKETING

## Wycena wartości

Zadanie: Ocena stanu technicznego i określenie wartości rynkowej pojazdu

| DANE IDENTYFIKACYJNE POJAZDU (*) | | Dane: [C] XII-2025 | |
|---|---|---|---|
| Model pojazdu: | ML 80 EL19 EuroCargo MR`15 E6 8.0t | Nr Info-Ekspert: | 142-07094 |

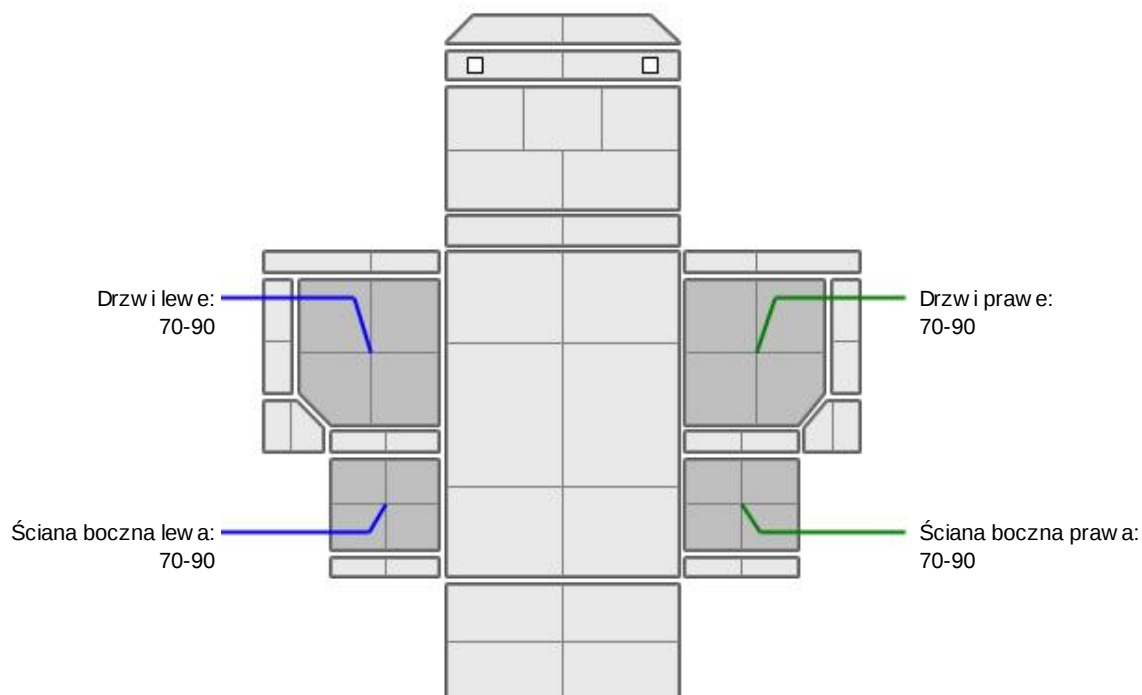
| L.p. | Nazwa elementu | L / P | Grubość powłoki [μm] | Opis |
| 1 | Drzwi | L | 70-90 | |
| 2 | Ściana boczna | L | 70-90 | |
| 3 | Drzwi | P | 70-90 | |
| 4 | Ściana boczna | P | 70-90 | |

Podane przedziały grubości powłoki lakierowej poszczególnych elementów dotyczą wyłącznie punktów pomiarowych, tj. trzech wybranych miejsc na danym elemencie nadwozia. Nie oznacza to, że w pozostałych obszarach danego elementu grubość powłoki jest jednakowa ani że nie może wykaczać poza wskazane zakresy. Pomiary wykonano urządzeniem będącym w posiadaniu rzeczoznawcy. Pomiar wykonany innym przyrządem może się różnić.
