Nr zlecenia: 126/15/05/2026/PKO LEASING REMARKETING

# WYCENA WARTO CI

Zadanie: Okre lenie warto ci rynkowej pojazdu

Rodzaj pojazdu: <b>Samochód ci arowy do 3.5t</b>	VIN: <b>VF1VB000969941014</b>
Marka: <b>RENAULT</b>	Nr rejestracyjny: <b>LB0441A</b>
Model pojazdu: <b>Master FWD 2.3 dCi MR`19 E6 3.5t</b>	Nr Info-Ekspert: <b>031-11126</b>
Wersja: <b>L3H1 Extra S&amp;S+E</b>	Rok produkcji: <b>2023</b>

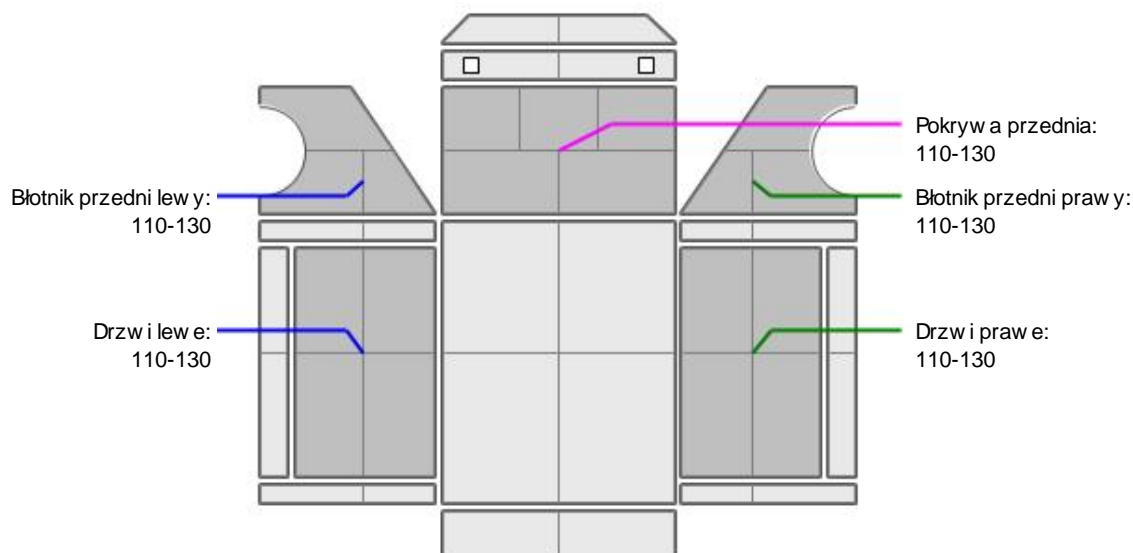
## KABINA KIEROWCY – Opis powłoki lakierowej

L.p.	Nazwa elementu	L / P	Grubość powłoki [μm]	Opis
1	Pokrywa przednia		110-130	
2	Błotnik przedni	L	110-130	
3	Drzwi	L	110-130	
4	Błotnik przedni	P	110-130	
5	Drzwi	P	110-130

Podane przedziały grubości powłoki lakierowej poszczególnych elementów dotyczą wyłącznie punktów pomiarowych, tj. trzech wybranych miejsc na danym elemencie nadwozia. Nie oznacza to, że w pozostałych obszarach danego elementu grubość powłoki jest jednakowa ani że nie może wykroczyć poza wskazane zakresy. Pomiary wykonano urządzeniem badającym w posiadaniu rzeczoznawcy. Pomiar wykonany innym przyrządem może się różnić.
