## Wycena wartości

Zadanie: Ocena stanu technicznego i określenie wartości rynkowej pojazdu

| DANE IDENTYFIKACYJNE POJAZDU | | Dane: [D] II-2026 | |
|---|---|---|---|
| Marka: | IVECO | Nr rejestracyjny: | PY41617 |
| Model pojazdu: | 35-180 Daily MR`22 E6 3.5t | Nr Info-Ekspert: | 142-13685 |

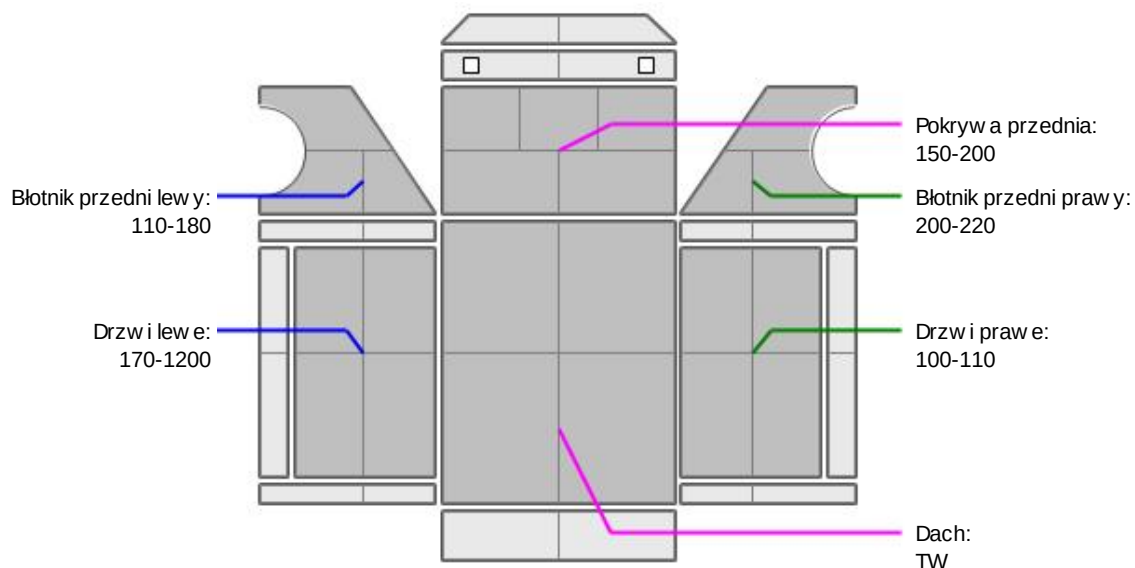
## KABINA KIEROWCY – Opis powłoki lakierowej

| L.p. | Nazwa elementu | L / P | Grubość powłoki [μm] | Opis |
| 1 | Pokrywa przednia | | 150-200 | |
| 2 | Dach | | TW | |
| 3 | Błotnik przedni | L | 110-180 | |
| 4 | Drzwi | L | 170-1200 | |
| 5 | Błotnik przedni | P | 200-220 | |
| 6 | Drzwi | P | 100-110 | |

Podane przedziały grubości powłoki lakierowej poszczególnych elementów dotyczą wyłącznie punktów pomiarowych, tj. trzech wybranych miejsc na danym elemencie nadwozia. Nie oznacza to, że w pozostałych obszarach danego elementu grubość powłoki jest jednakowa ani że nie może wykroczyć poza wskazane zakresy. Pomiary wykonano urządzeniem będącym w posiadaniu rzeczoznawcy. Pomiar wykonany innym przyrządem może się różnić.
