Nr zlecenia: 148/23/03/2026/PKO LEASING REMARKETING

Zadanie: Ocena stanu technicznego i określenie wartości rynkowej pojazdu

DANE IDENTYFIKACYJNE POJAZDU		Dane: [D] III-2026
Rodzaj pojazdu: Samochód ciężarowy do 3.5t		VIN: VXFVFEHTMP7809372
Marka: FIAT		Nr rejestracyjny: FZ3461T
Model pojazdu: Scudo 2.0 M-jet MR`22 E6d-F 3.1t		Nr Info-Expert: 045-06526
Wersja:		Rok produkcji: 2023
Wskaźnik drogomierza	99079 km	
Data pierwszej rejestracji	2023/07/10	
Data wykonania badania technicznego	2026/07/09	
Rodzaj nadwozia	furgon 4 drzwiowy 6 osobowy	
Dop. masa całkowita / Ładowność	3030 kg* / 1260 kg	
Liczba osi / Rodzaj napędu / Skrzynia biegów	2 / przedni (4x2) / manualna	
Rozstaw osi	3275 mm	
Jednostka napędowa	z zapłonem samoczynnym	
Pojemność / Moc silnika	1997 ccm / 106kW (144KM)	
Doładowanie	Turbosp. z chłodn. powietrza	
Liczba cylindrów / Układ cylindrów	4 / rzędowy	
Norma spalin	E6d-F	
Kolor powłoki lakierowej, (rodzaj lakieru)	Czarny 2-warstwowy typu uni

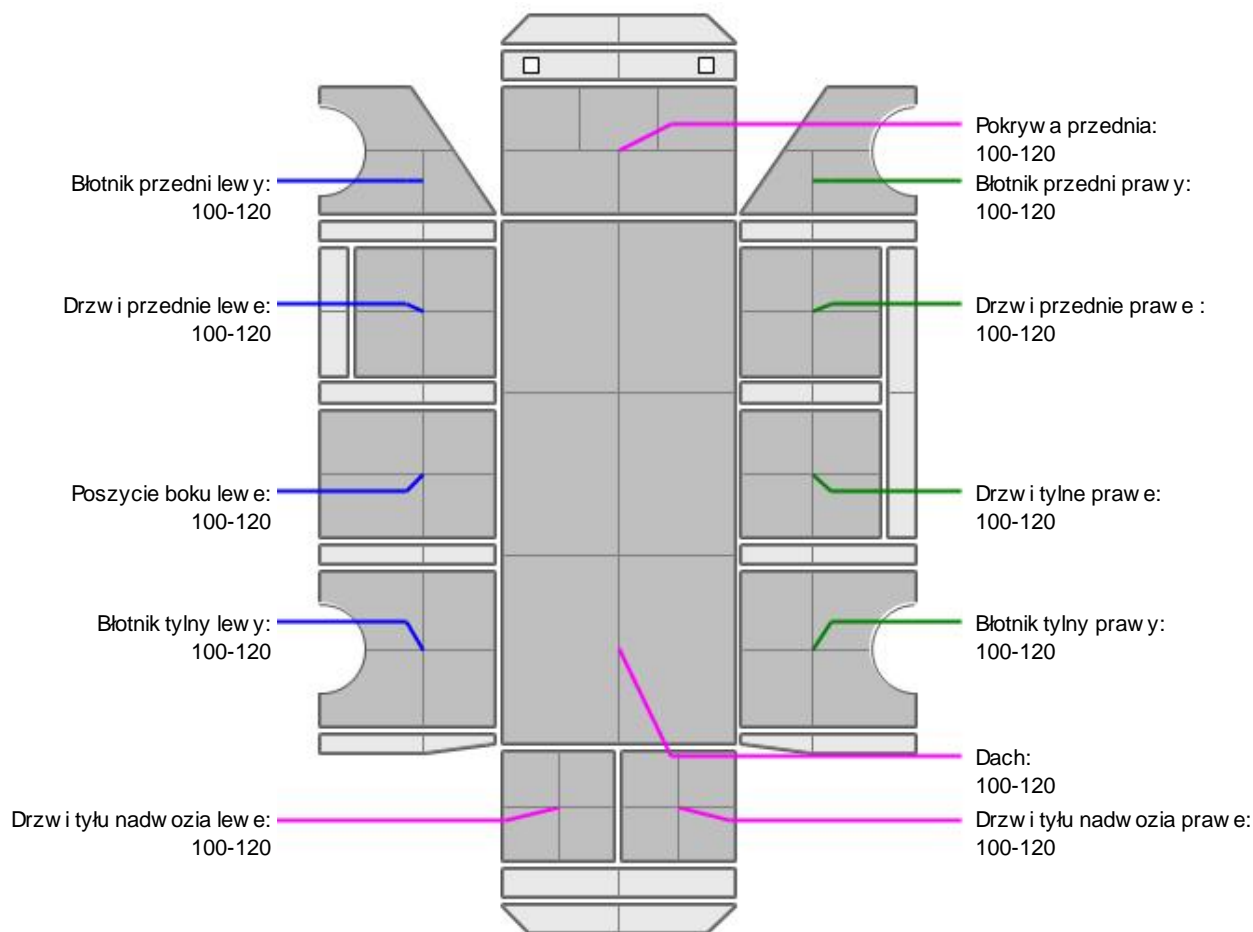
NADWOZIE – Opis powłoki lakierowej

L.p.	Nazwa elementu	L / P	Grubość powłoki [µm]	Opis
1	Pokrywa przednia		100-120	
2	Dach		100-120	
3	Błotnik przedni	L	100-120	
4	Drzwi przednie	L	100-120	
5	Poszycie boku	L	100-120	
6	Błotnik tylny	L	100-120	
7	Drzwi tyłu nadwozia		100-120	
8	Błotnik przedni	P	100-120	
9	Drzwi przednie	P	100-120	
10	Drzwi tylne	P	100-120	
11	Błotnik tylny	P	100-120	
12	Drzwi tyłu nadwozia		100-120

Podane przedziały grubości powłoki lakierowej poszczególnych elementów dotyczą wyłącznie punktów pomiarowych, tj. trzech wybranych miejsc na danym elemencie nadwozia. Nie oznacza to, że w pozostałych obszarach danego elementu grubość powłoki jest jednakowa ani że nie może wykraczać poza wskazane zakresy. Pomiary wykonano urządzeniem bezdźwiękowym w posiadaniu rzeczoznawcy. Pomiar wykonany innym przyrządem może się różnić.
