Nr zlecenia: 184/15/10/2026/PKO LEASING REMARKETING

## Wycena wartości

Zadanie: Określenie wartości rynkowej pojazdu

| DANE IDENTYFIKACYJNE POJAZDU | | Dane: [C] X-2026 | |
|---|---|---|---|
| Marka: | DAF | Nr rejestracyjny: | GDA0295C |

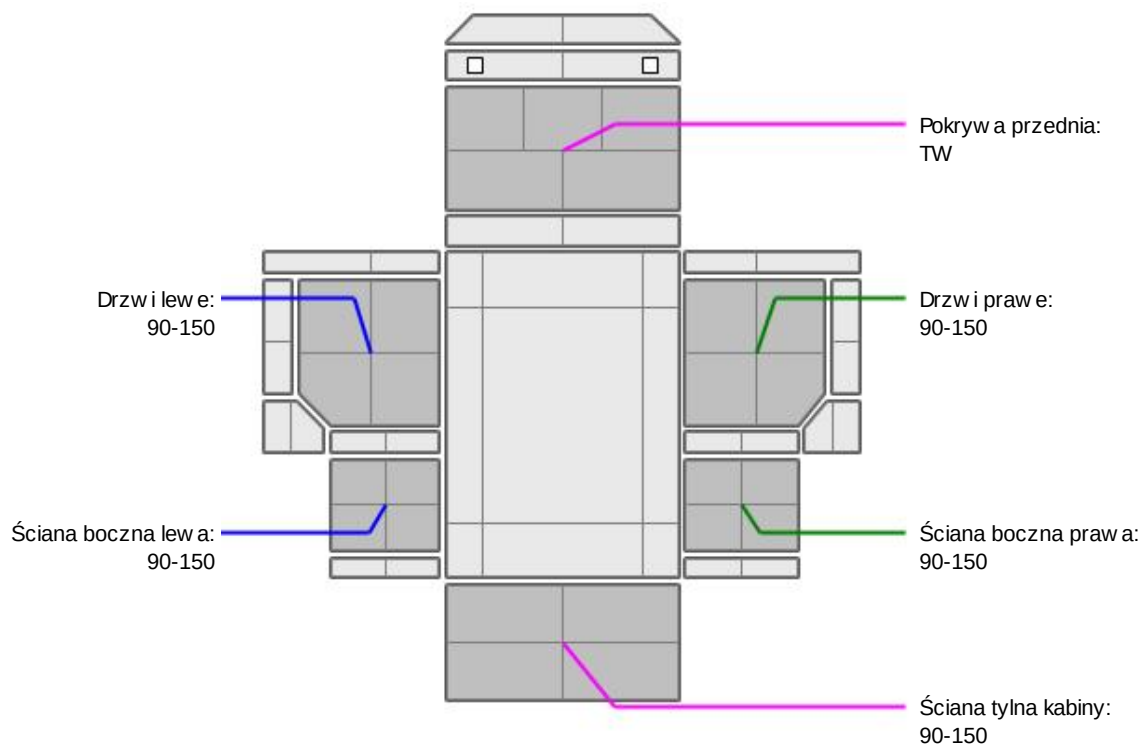
### KABINA KIEROWCY – Opis powłoki lakierowej

| L.p. | Nazwa elementu | L / P | Grubość powłoki [μm] | Opis |
| 1 | Pokrywa przednia | | TW | |
| 2 | Drzwi | L | 90-150 | |
| 3 | Ściana boczna | L | 90-150 | |
| 4 | Drzwi | P | 90-150 | |
| 5 | Ściana boczna | P | 90-150 | |
| 6 | Ściana tylna kabiny | | 90-150 | |

Podane przedziały grubości powłoki lakierowej poszczególnych elementów dotyczą wyłącznie punktów pomiarowych, tj. trzech wybranych miejsc na danym elemencie nadwozia. Nie oznacza to, że w pozostałych obszarach danego elementu grubość powłoki jest jednakowa ani że nie może wykroczyć poza wskazane zakresy. Pomiary wykonano urządzeniem będącym w posiadaniu rzeczoznawcy. Pomiar wykonany innym przyrządem może się różnić.
