Nr zlecenia: 40/04/11/2025/PKO LEASING REMARKETING

## Wycena wartości

Zadanie: Ocena stanu technicznego i określenie wartości rynkowej pojazdu

| DANE IDENTYFIKACYJNE POJAZDU | | Dane: [D] XI-2025 | |
|---|---|---|---|
| Model pojazdu: | Kangoo III Express Maxi dCi MR`16 E6 2.2t | Nr Info-Ekspert: | 031-08819 |

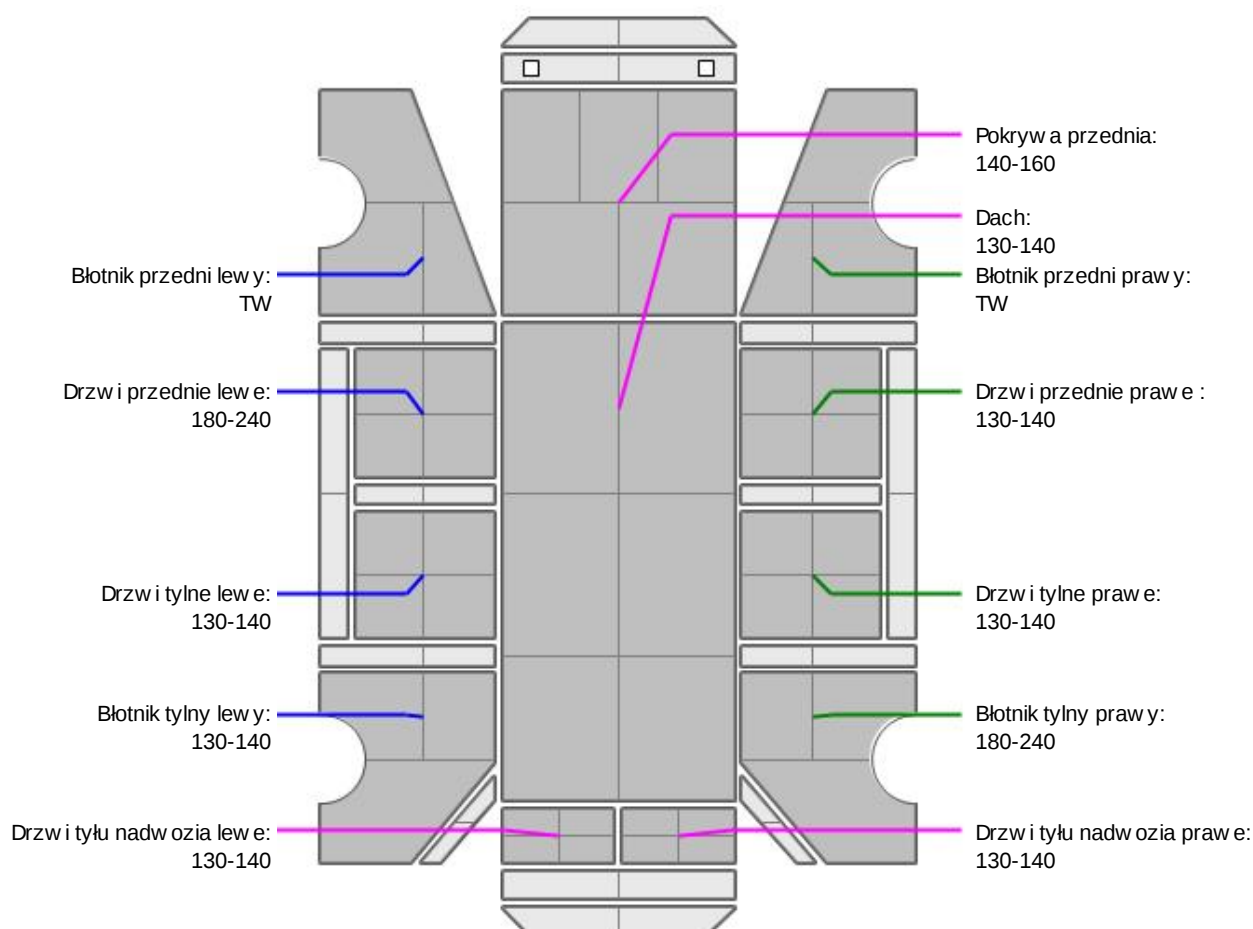
| L.p. | Nazwa elementu | L / P | Grubość powłoki [μm] | Opis |
| 1 | Pokrywa przednia | | 140-160 | |
| 2 | Dach | | 130-140 | |
| 3 | Błotnik przedni | L | TW | |
| 4 | Drzwi przednie | L | 180-240 | |
| 5 | Drzwi tylne | L | 130-140 | |
| 6 | Błotnik tylny | L | 130-140 | |
| 7 | Drzwi tyłu nadwozia | | 130-140 | |
| 8 | Błotnik przedni | P | TW | |
| 9 | Drzwi przednie | P | 130-140 | |
| 10 | Drzwi tylne | P | 130-140 | |
| 11 | Błotnik tylny | P | 180-240 | |
| 12 | Drzwi tyłu nadwozia | | 130-140 | |
