Nr zlecenia: 195/07/09/2026/PKO LEASING REMARKETING

## Wycena Wartości

Zadanie: Ocena stanu technicznego i określenie wartości rynkowej pojazdu

| DANE IDENTYFIKACYJNE POJAZDU | | Dane: [O] IX-2026 | |
|---|---|---|---|
| Marka: | MERCEDES-BENZ | Nr rejestracyjny: | ZK4192L |

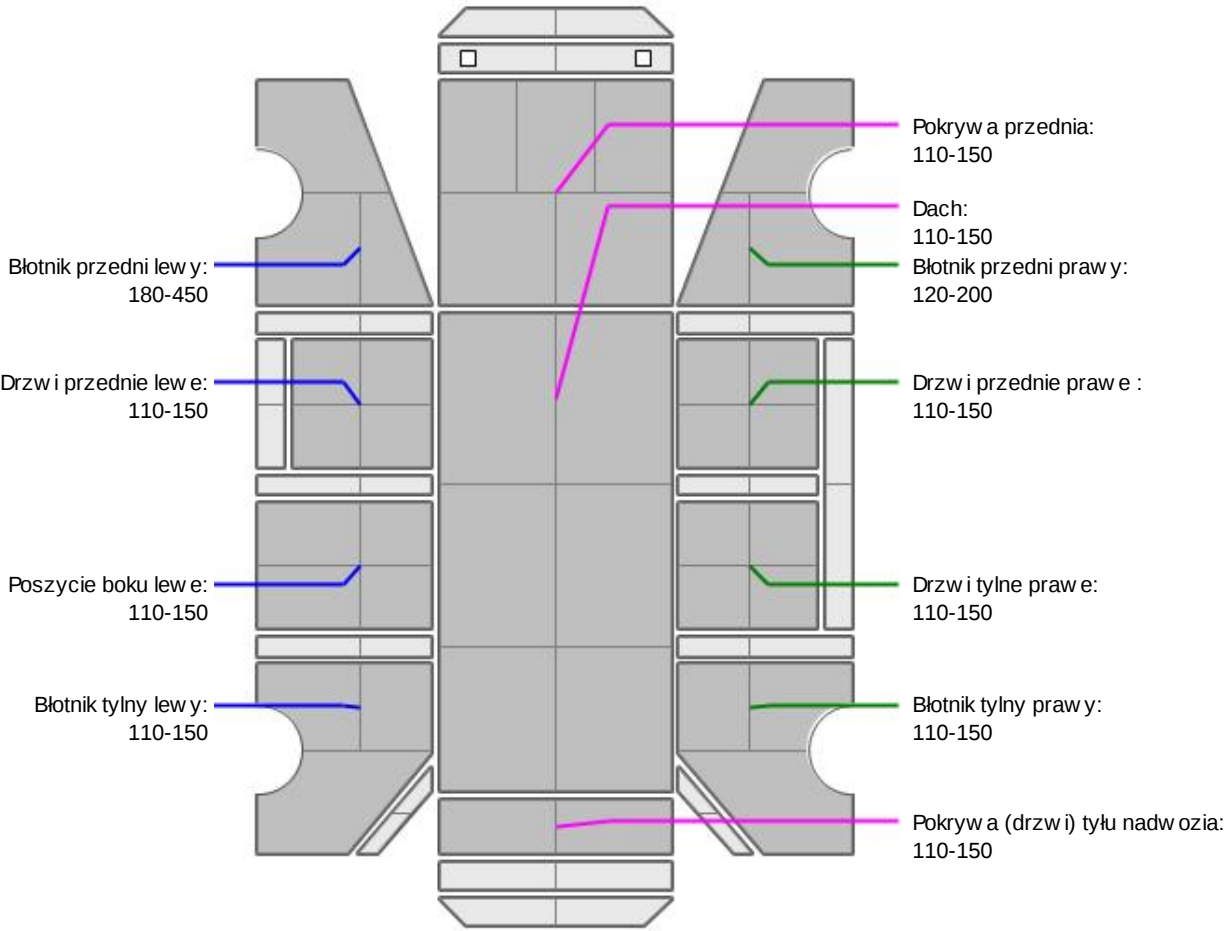
NADWOZIE – Opis powłoki lakierowej

| L.p. | Nazwa elementu | L / P | Grubość powłoki [µm] | Opis |
| 1 | Pokrywa przednia | | 110-150 | |
| 2 | Dach | | 110-150 | |
| 3 | Błotnik przedni | L | 180-450 | |
| 4 | Drzwi przednie | L | 110-150 | |
| 5 | Poszycie boku | L | 110-150 | |
| 6 | Błotnik tylny | L | 110-150 | |
| 7 | Błotnik przedni | P | 120-200 | |
| 8 | Drzwi przednie | P | 110-150 | |
| 9 | Drzwi tylne | P | 110-150 | |
| 10 | Błotnik tylny | P | 110-150 | |
| 11 | Pokrywa (drzwi) tyłu nadwozia | | 110-150 | |

Podane przedziały grubości powłoki lakierowej poszczególnych elementów dotyczą wyłącznie punktów pomiarowych, tj. trzech wybranych miejsc na danym elemencie nadwozia. Nie oznacza to, że w pozostałych obszarach danego elementu grubość powłoki jest jednakowa ani że nie może wykroczyć poza wskazane zakresy. Pomiary wykonano urządzeniem będącym w posiadaniu rzeczoznawcy. Pomiar wykonany innym przyrządem może się różnić.
