Nr zlecenia: 108/19/06/2026/PKO LEASING REMARKETING

## Wycena wartości

Zadanie: Określenie wartości rynkowej pojazdu

| DANE IDENTYFIKACYJNE POJAZDU | | Dane: [O] VI-2026 | |
|---|---|---|---|
| Marka: | AUDI | Nr rejestracyjny: | LB0726C |

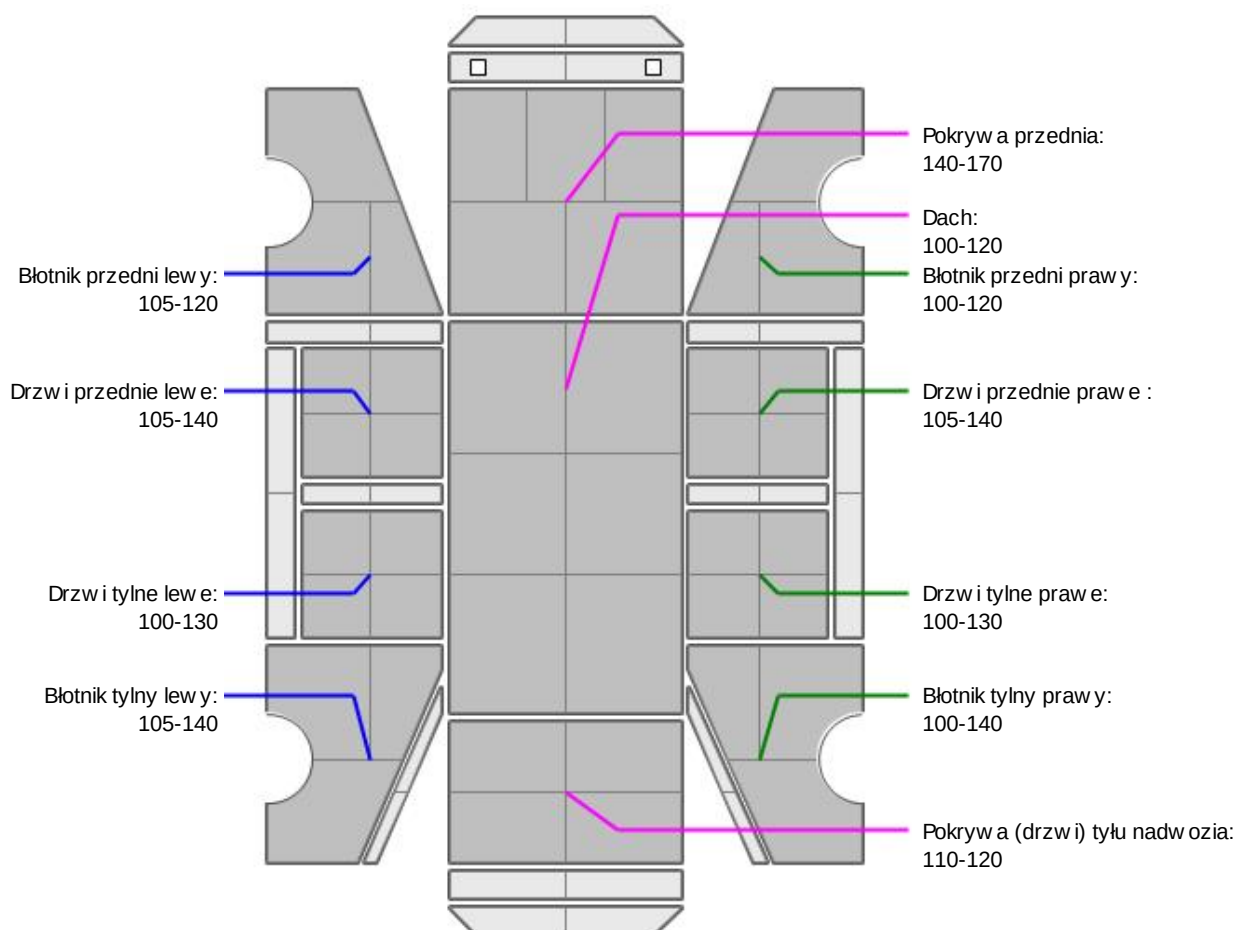
**KABINA KIEROWCY – Opis powłoki lakierowej**

| L.p. | Nazwa elementu | L / P | Grubość powłoki [μm] | Opis |
| 1 | Pokrywa przednia | | 140-170 | |
| 2 | Dach | | 100-120 | |
| 3 | Błotnik przedni | L | 105-120 | |
| 4 | Drzwi przednie | L | 105-140 | |
| 5 | Błotnik przedni | P | 100-120 | |
| 6 | Drzwi przednie | P | 105-140 | |
| 7 | Drzwi tylne | L | 100-130 | |
| 8 | Błotnik tylny | L | 105-140 | |
| 9 | Drzwi tylne | P | 100-130 | |
| 10 | Błotnik tylny | P | 100-140 | |
| 11 | Pokrywa (drzwi) tyłu nadwozia | | 110-120 | |

Podane przedziały grubości powłoki lakierowej poszczególnych elementów dotyczą wyłącznie punktów pomiarowych, tj. trzech wybranych miejsc na danym elemencie nadwozia. Nie oznacza to, że w pozostałych obszarach danego elementu grubość powłoki jest jednakowa ani że nie może wykroczyć poza wskazane zakresy. Pomiary wykonano urządzeniem będącym w posiadaniu rzeczoznawcy. Pomiar wykonany innym przyrządem może się różnić.
