## Poglądowy Raport Stanu Technicznego

Zadanie: Ocena stanu technicznego i określenie wartości rynkowej pojazdu

| DANE IDENTYFIKACYJNE POJAZDU | | Dane: [D] V-2025 | |
|---|---|---|---|
| Marka: | MERCEDES-BENZ | Nr rejestracyjny: | PO1TJ94 |
| Model pojazdu: | 316 Sprinter CDI MR`18 E6 3.5t | Nr Info-Ekspert: | 022-10076 |

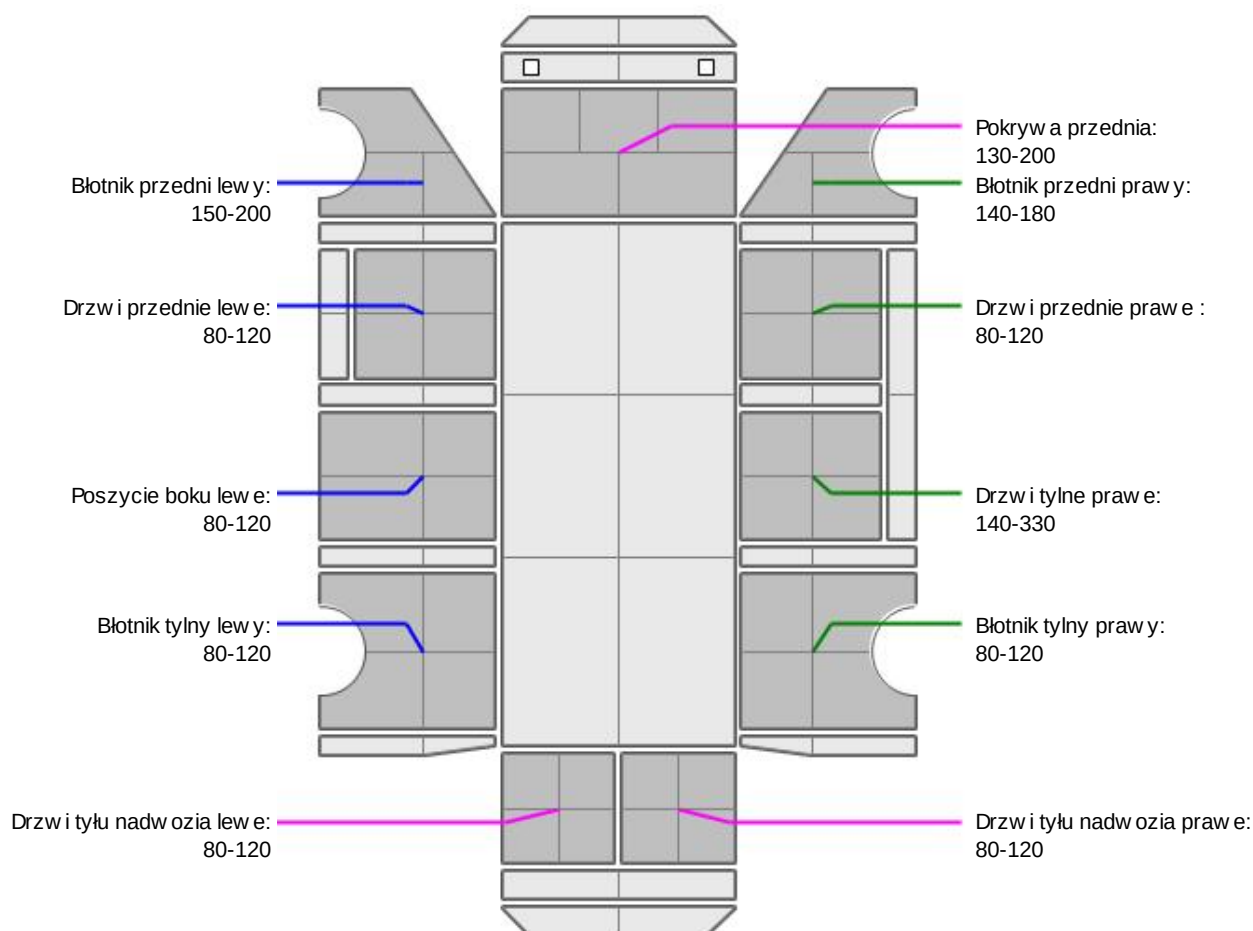
| L.p. | Nazwa elementu | L / P | Grubość powłoki [ $\mu\text{m}$ ] | Opis |
| 1 | Pokrywa przednia | | 130-200 | |
| 2 | Błotnik przedni | L | 150-200 | |
| 3 | Drzwi przednie | L | 80-120 | |
| 4 | Poszycie boku | L | 80-120 | |
| 5 | Błotnik tylny | L | 80-120 | |
| 6 | Drzwi tyłu nadwozia | | 80-120 | |
| 7 | Błotnik przedni | P | 140-180 | |
| 8 | Drzwi przednie | P | 80-120 | |
| 9 | Drzwi tylne | P | 140-330 | |
| 10 | Błotnik tylny | P | 80-120 | |
| 11 | Drzwi tyłu nadwozia | | 80-120 | |

Podane przedziały grubości powłoki lakierowej, dotyczą punktów pomiarowych. Nie mogą być traktowane jako gwarancja, że grubość powłoki lakierowej w innych punktach nie wykracza poza te przedziały. Pomiar powłoki lakierowej został wykonany urządzeniem będącym w posiadaniu rzeczoznawcy. Pomiar wykonany innym przyrządem może się różnić.
