Nr zlecenia: 24/28/10/2025/PKO LEASING REMARKETING

## Wycena wartości

Zadanie: Ocena stanu technicznego i określenie wartości rynkowej pojazdu

| DANE IDENTYFIKACYJNE POJAZDU | | Dane: [D] X-2025 | |
|---|---|---|---|
| Model pojazdu: | Ducato MAXI HD 2.2 H3-POWER MR`24 E6.4 3.5t | Nr Info-Ekspert: | 045-06781 |

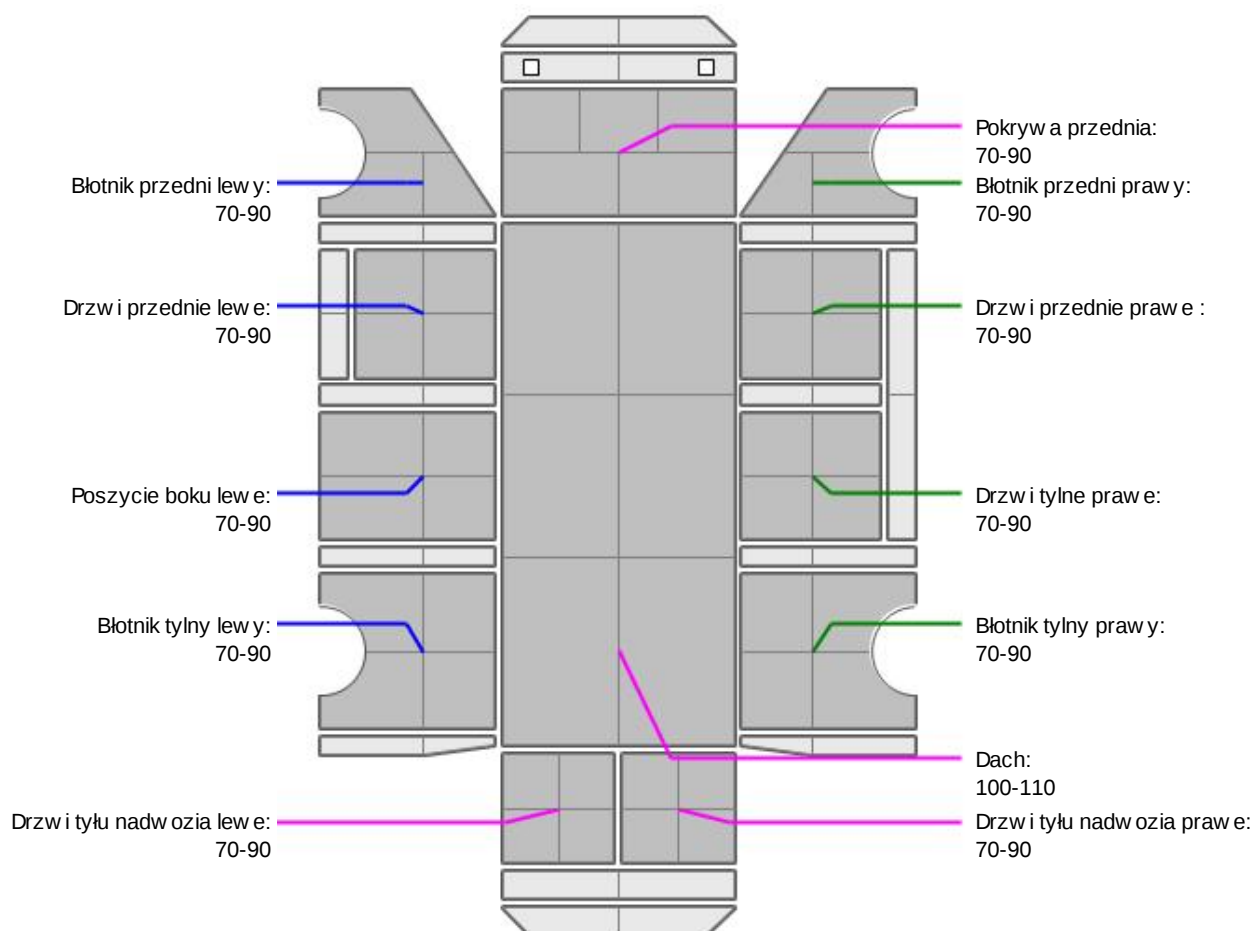
| L.p. | Nazwa elementu | L / P | Grubość powłoki [μm] | Opis |
| 1 | Pokrywa przednia | | 70-90 | |
| 2 | Dach | | 100-110 | |
| 3 | Błotnik przedni | L | 70-90 | |
| 4 | Drzwi przednie | L | 70-90 | |
| 5 | Poszycie boku | L | 70-90 | |
| 6 | Błotnik tylny | L | 70-90 | |
| 7 | Drzwi tyłu nadwozia | | 70-90 | |
| 8 | Błotnik przedni | P | 70-90 | |
| 9 | Drzwi przednie | P | 70-90 | |
| 10 | Drzwi tylne | P | 70-90 | |
| 11 | Błotnik tylny | P | 70-90 | |
| 12 | Drzwi tyłu nadwozia | | 70-90 | |

Podane przedziały grubości powłoki lakierowej, dotyczą punktów pomiarowych. Nie mogą być traktowane jako gwarancja, że grubość powłoki lakierowej w innych punktach nie wykracza poza te przedziały. Pomiar powłoki lakierowej został wykonany urządzeniem będącym w posiadaniu rzeczoznawcy. Pomiar wykonany innym przyrządem może się różnić.
