Nr zlecenia: 59/17/02/2026/PKO LEASING REMARKETING

## WYCENA WARTOŚCI

Zadanie: Ocena stanu technicznego i określenie wartości rynkowej pojazdu

| DANE IDENTYFIKACYJNE POJAZDU | | Dane: [D] II-2026 | |
|---|---|---|---|
| Marka: | FORD | Nr rejestracyjny: | WZ852KY |

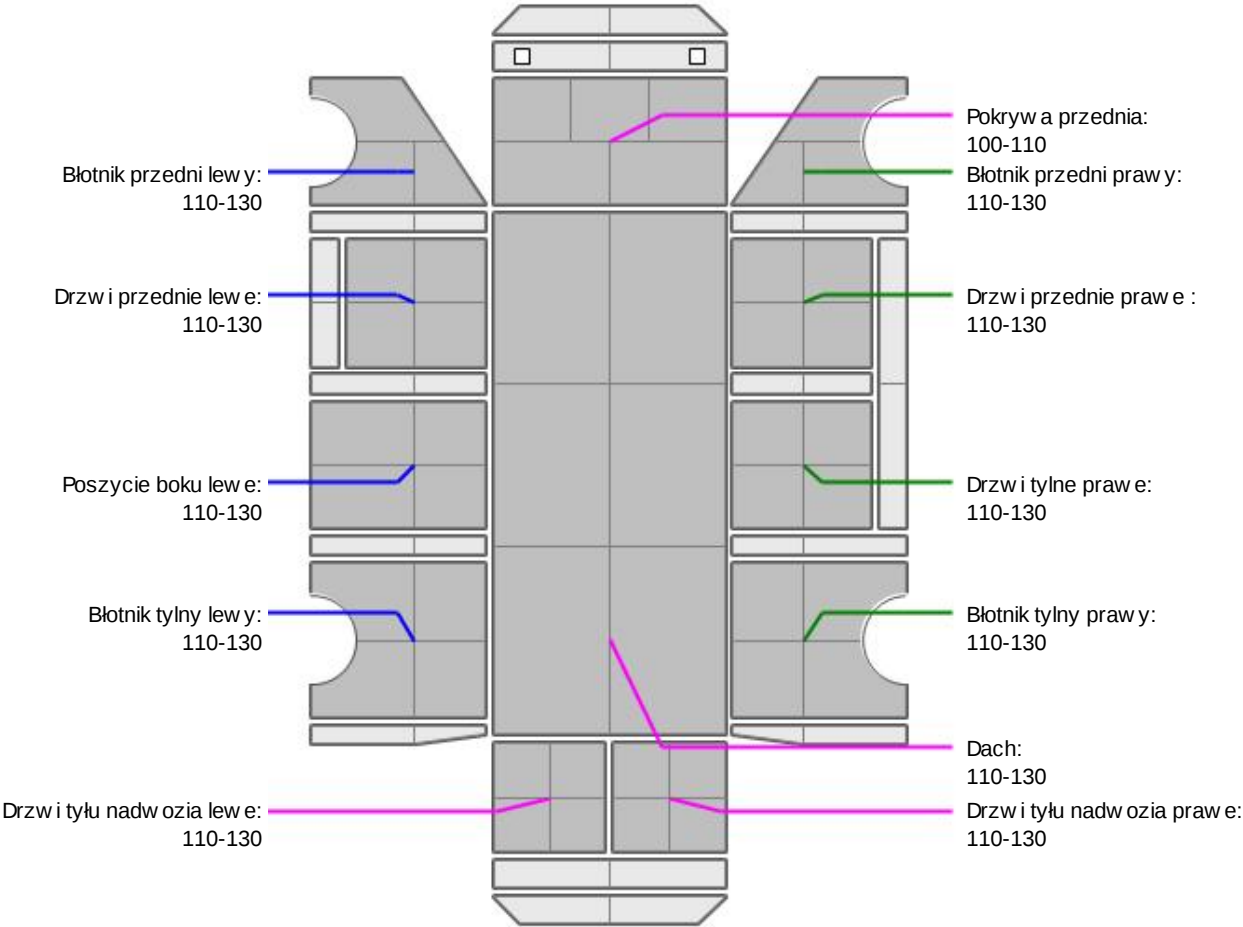
NADWOZIE – Opis powłoki lakierowej

| L.p. | Nazwa elementu | L / P | Grubość powłoki [µm] | Opis |
| 1 | Pokrywa przednia | | 100-110 | |
| 2 | Dach | | 110-130 | |
| 3 | Błotnik przedni | L | 110-130 | |
| 4 | Drzwi przednie | L | 110-130 | |
| 5 | Poszycie boku | L | 110-130 | |
| 6 | Błotnik tylny | L | 110-130 | |
| 7 | Drzwi tyłu nadwozia | | 110-130 | |
| 8 | Błotnik przedni | P | 110-130 | |
| 9 | Drzwi przednie | P | 110-130 | |
| 10 | Drzwi tylne | P | 110-130 | |
| 11 | Błotnik tylny | P | 110-130 | |
| 12 | Drzwi tyłu nadwozia | | 110-130 | |
