Nr zlecenia: 168/27/02/2026/PKO LEASING REMARKETING

## Wycena wartości

Zadanie: Ocena stanu technicznego i określenie wartości rynkowej pojazdu

| DANE IDENTYFIKACYJNE POJAZDU (*) | | Dane: [C] III-2026 |
|---|---|---|
| Marka: | <b>MERCEDES-BENZ</b> | Nr rejestracyjny: <b>FG9215P</b> |

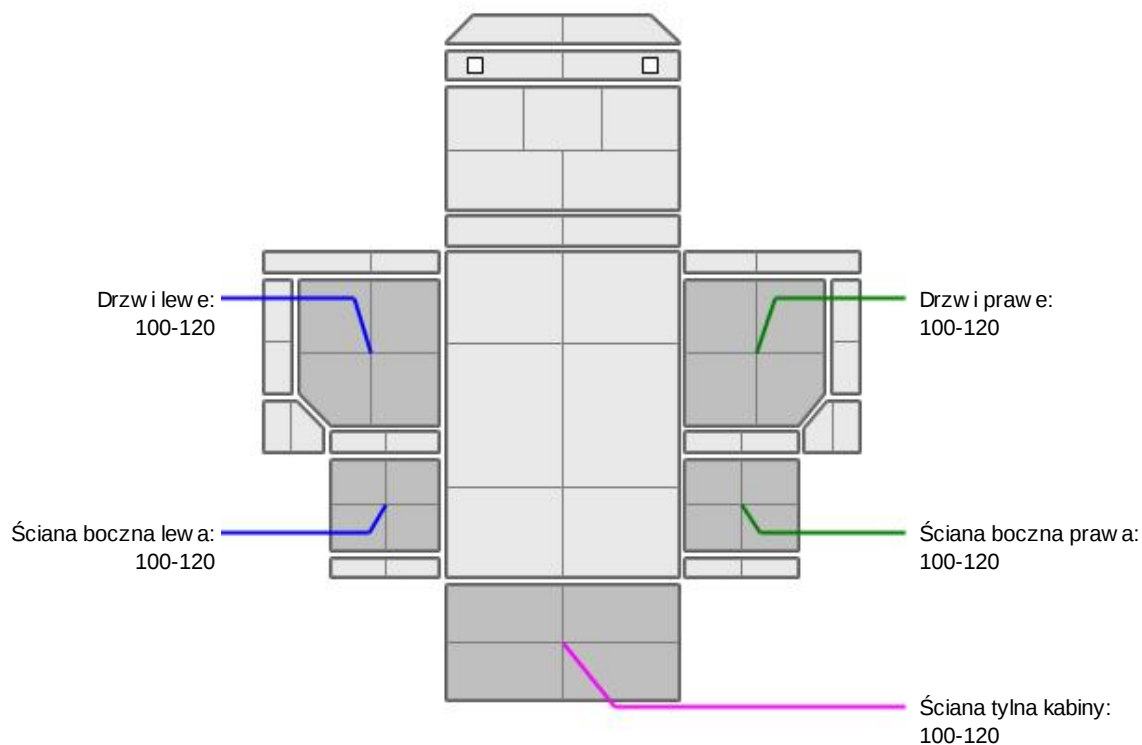
## KABINA KIEROWCY – Opis powłoki lakierowej

| L.p. | Nazwa elementu | L / P | Grubość powłoki [μm] | Opis |
| 1 | Drzwi | L | 100-120 | |
| 2 | Ściana boczna | L | 100-120 | |
| 3 | Drzwi | P | 100-120 | |
| 4 | Ściana boczna | P | 100-120 | |
| 5 | Ściana tylna kabiny | | 100-120 | |

Podane przedziały grubości powłoki lakierowej poszczególnych elementów dotyczą wyłącznie punktów pomiarowych, tj. trzech wybranych miejsc na danym elemencie nadwozia. Nie oznacza to, że w pozostałych obszarach danego elementu grubość powłoki jest jednakowa ani że nie może wykroczyć poza wskazane zakresy. Pomiary wykonano urządzeniem będącym w posiadaniu rzeczoznawcy. Pomiar wykonany innym przyrządem może się różnić.
