## Poglądowy Raport Stanu Technicznego

Zadanie: Ocena stanu technicznego i określenie wartości rynkowej pojazdu

| DANE IDENTYFIKACYJNE POJAZDU | | Dane: [C] V-2025 | |
|---|---|---|---|
| Rodzaj pojazdu: | Ciągnik samochodowy | VIN: | WM A 0 6 K Z Z 1 P P 2 1 8 6 2 6 |
| Marka: | MAN | Nr rejestracyjny: | PY38478 |

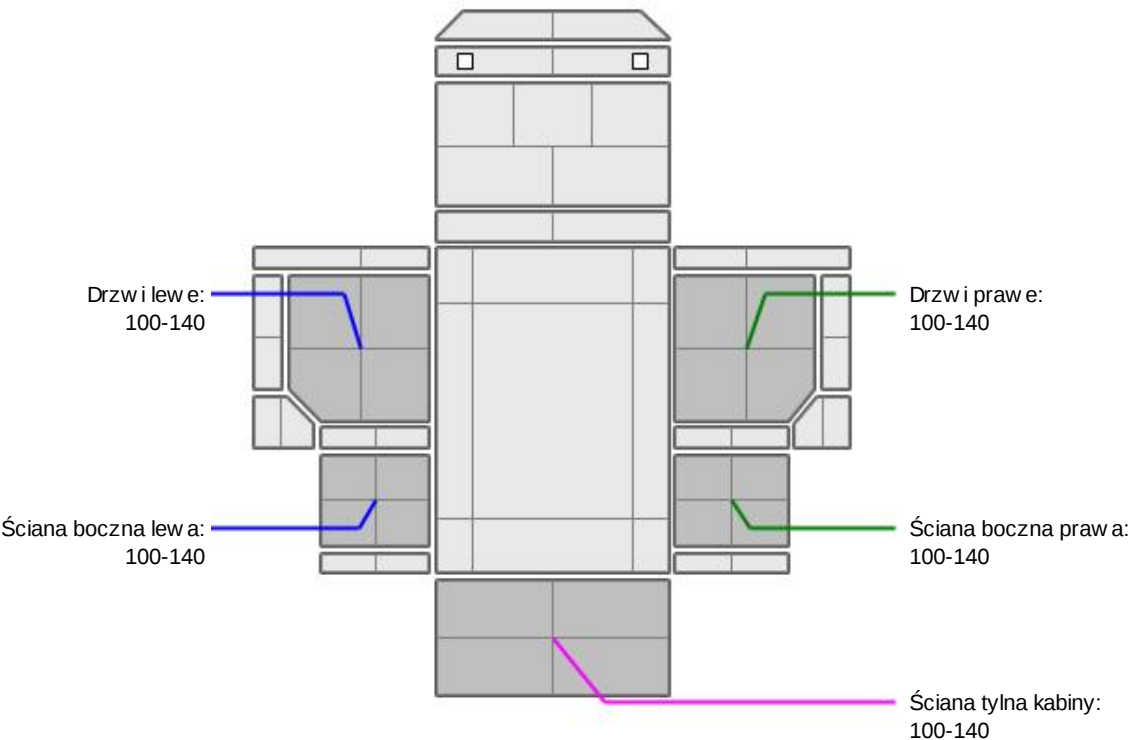
**KABINA KIEROWCY – Opis powłoki lakierowej**

| L.p. | Nazwa elementu | L / P | Grubość powłoki [µm] | Opis |
| 1 | Drzwi | L | 100-140 | |
| 2 | Ściana boczna | L | 100-140 | |
| 3 | Drzwi | P | 100-140 | |
| 4 | Ściana boczna | P | 100-140 | |

| 5 | Ściana tylna kabiny | | 100-140 | |
