Wycena wartości

Zadanie: Określenie wartości rynkowej pojazdu

Rodzaj pojazdu:	Samochód ciężarowy do 3.5t	VIN: ZFA25000002K03311
Marka:	FIAT	Nr rejestracyjny: SK8F896
Model pojazdu:	Ducato 35 2.3 M-jet MR`16 E6 3.5t	Nr Info-Ekspert: 045-04596
Wersja:	L3	Rok produkcji: 2019
Wskazanie drogomierza	350856 km	
Data pierwszej rejestracji	2019/02/12	
Data wykonania badania technicznego	2026/04/02	
Rodzaj zabudowy	skrzyniowa z opozycją	
Rodzaj kabiny	krótka	
Dopuszczalna masa całkowita / Ładowność	3490 kg / 1016 kg	
Liczba osi / Rodzaj napędu / Skrzynia biegów	2 / przedni (4x2) / manualna	
Rozstaw osi	4035 mm	
Jednostka napędowa	z zapłonem samoczynnym	
Pojemność / Moc silnika	2287 ccm / 130kW (177KM)	
Doładowanie	Turbosp. z chłodn. powietrza	
Liczba cylindrów / Układ cylindrów	4 / rzędowy	
Norma spalin	E6	
Kolor powłoki lakierowej, (rodzaj lakieru)	Biały 2-warstwowy typu uni

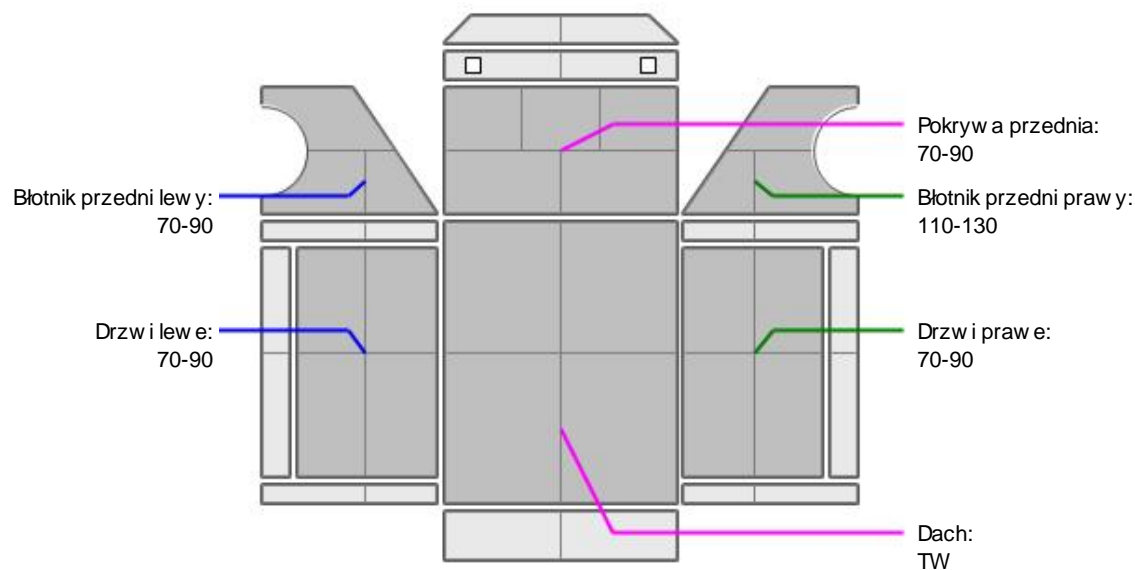
KABINA KIEROWCY – Opis powłoki lakierowej

L.p.	Nazwa elementu	L / P	Grubość powłoki [µm]	Opis
1	Pokrywa przednia		70-90	
2	Dach		TW	
3	Błotnik przedni	L	70-90	
4	Drzwi	L	70-90	
5	Błotnik przedni	P	110-130	
6	Drzwi	P	70-90

Podane przedziały grubości powłoki lakierowej poszczególnych elementów dotyczą wyłącznie punktów pomiarowych, tj. trzech wybranych miejsc na danym elemencie nadwozia. Nie oznacza to, że w pozostałych obszarach danego elementu grubość powłoki jest jednakowa ani że nie może wykraczać poza wskazane zakresy. Pomiary wykonano urządzeniem budowlanym w posiadaniu rzeczoznawcy. Pomiar wykonany innym przyrządem może się różnić.
