Nr zlecenia: 152/21/09/2026/PKO LEASING REMARKETING

## WYCENA WARTOŚCI

Zadanie: Ocena stanu technicznego i określenie wartości rynkowej pojazdu

| DANE IDENTYFIKACYJNE POJAZDU | | Dane: [O] IX-2026 | |
|---|---|---|---|
| Marka: | CITROËN | Nr rejestracyjny: | EL8KM65 |

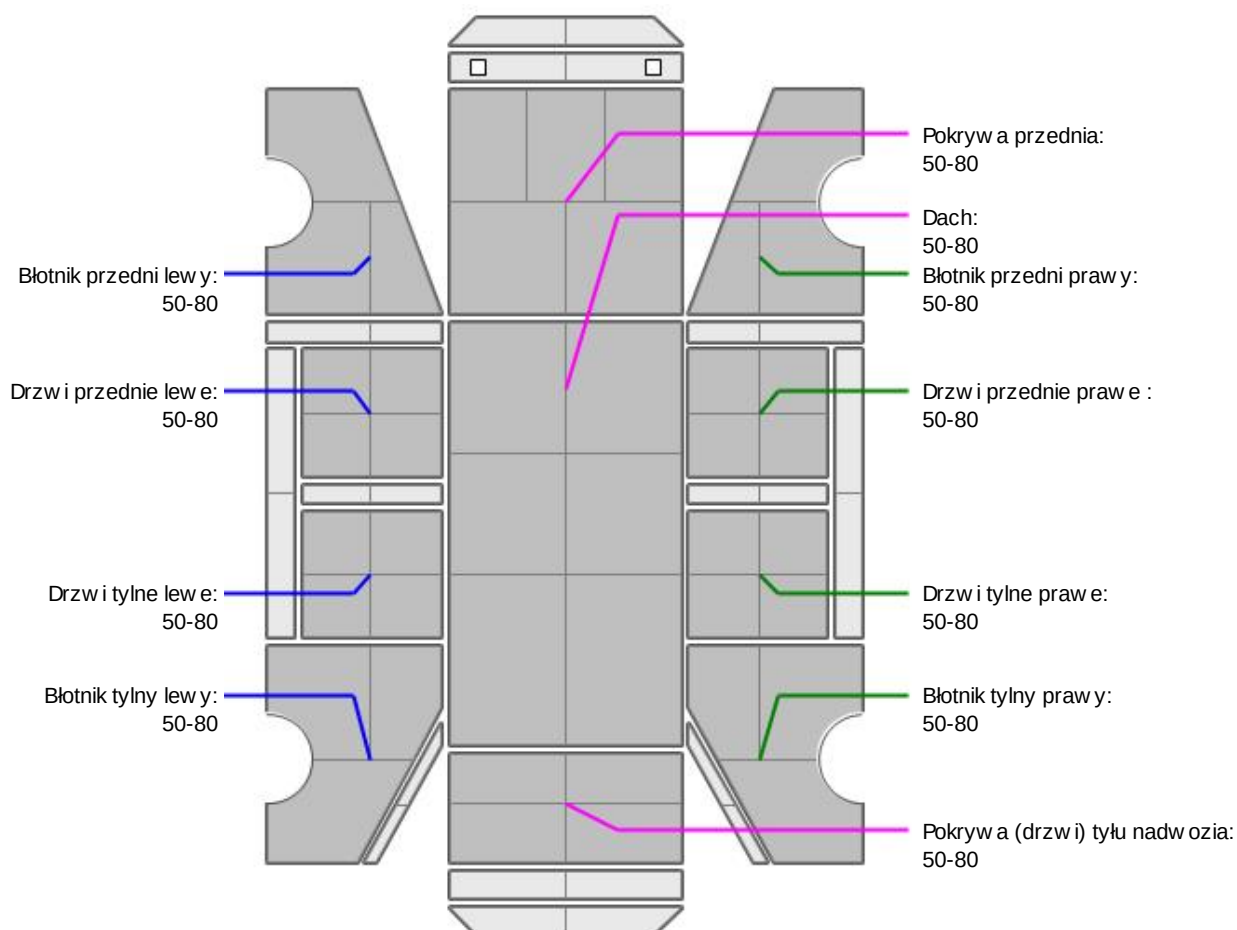
**NADWOZIE – Opis powłoki lakierowej**

| L.p. | Nazwa elementu | L / P | Grubość powłoki [μm] | Opis |
| 1 | Pokrywa przednia | | 50-80 | |
| 2 | Dach | | 50-80 | |
| 3 | Błotnik przedni | L | 50-80 | |
| 4 | Drzwi przednie | L | 50-80 | |
| 5 | Drzwi tylne | L | 50-80 | |
| 6 | Błotnik tylny | L | 50-80 | |
| 7 | Błotnik przedni | P | 50-80 | |
| 8 | Drzwi przednie | P | 50-80 | |
| 9 | Drzwi tylne | P | 50-80 | |
| 10 | Błotnik tylny | P | 50-80 | |
| 11 | Pokrywa (drzwi) tyłu nadwozia | | 50-80 | |

Podane przedziały grubości powłoki lakierowej poszczególnych elementów dotyczą wyłącznie punktów pomiarowych, tj. trzech wybranych miejsc na danym elemencie nadwozia. Nie oznacza to, że w pozostałych obszarach danego elementu grubość powłoki jest jednakowa ani że nie może wykroczyć poza wskazane zakresy. Pomiary wykonano urządzeniem będącym w posiadaniu rzeczoznawcy. Pomiar wykonany innym przyrządem może się różnić.
