Nr zlecenia: 175/31/07/2026/PKO LEASING REMARKETING

## WYCENA WARTOŚCI

Zadanie: Ocena stanu technicznego i określenie wartości rynkowej pojazdu

| DANE IDENTYFIKACYJNE POJAZDU | | Dane: [D] VIII-2026 | |
|---|---|---|---|
| Model pojazdu: | Master FWD 2.3 dCi MR`19 E6 3.5t | Nr Info-Ekspert: | 031-11126 |

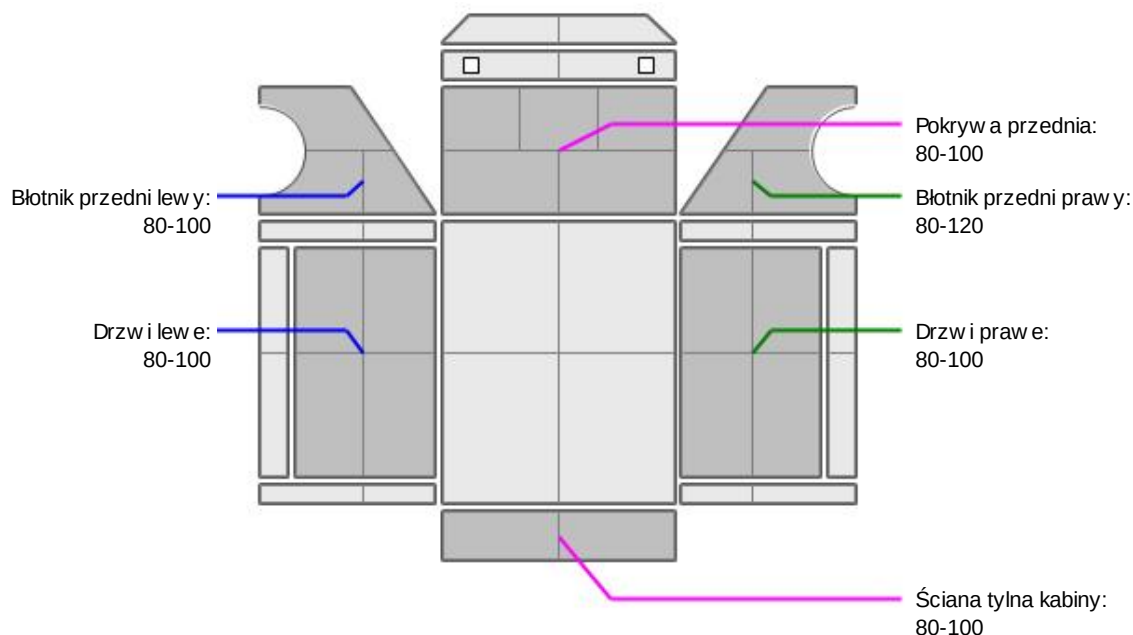
## KABINA KIEROWCY – Opis powłoki lakierowej

| L.p. | Nazwa elementu | L / P | Grubość powłoki [μm] | Opis |
| 1 | Pokrywa przednia | | 80-100 | |
| 2 | Błotnik przedni | L | 80-100 | |
| 3 | Drzwi | L | 80-100 | |
| 4 | Błotnik przedni | P | 80-120 | |
| 5 | Drzwi | P | 80-100 | |
| 6 | Ściana tylna kabiny | | 80-100 | |

Podane przedziały grubości powłoki lakierowej poszczególnych elementów dotyczą wyłącznie punktów pomiarowych, tj. trzech wybranych miejsc na danym elemencie nadwozia. Nie oznacza to, że w pozostałych obszarach danego elementu grubość powłoki jest jednakowa ani że nie może wykroczać poza wskazane zakresy. Pomiary wykonano urządzeniem będącym w posiadaniu rzeczoznawcy. Pomiar wykonany innym przyrządem może się różnić.
