## Wycena Wartości

Zadanie: Ocena stanu technicznego i określenie wartości rynkowej pojazdu

| DANE IDENTYFIKACYJNE POJAZDU | | Dane: [D] IX-2025 | |
|---|---|---|---|
| Marka: | OPEL | Nr rejestracyjny: | RK77648 |
| Model pojazdu: | Movano 2.2 Diesel MR`22 E6.4 3.5t | Nr Info-Ekspert: | 028-08203 |

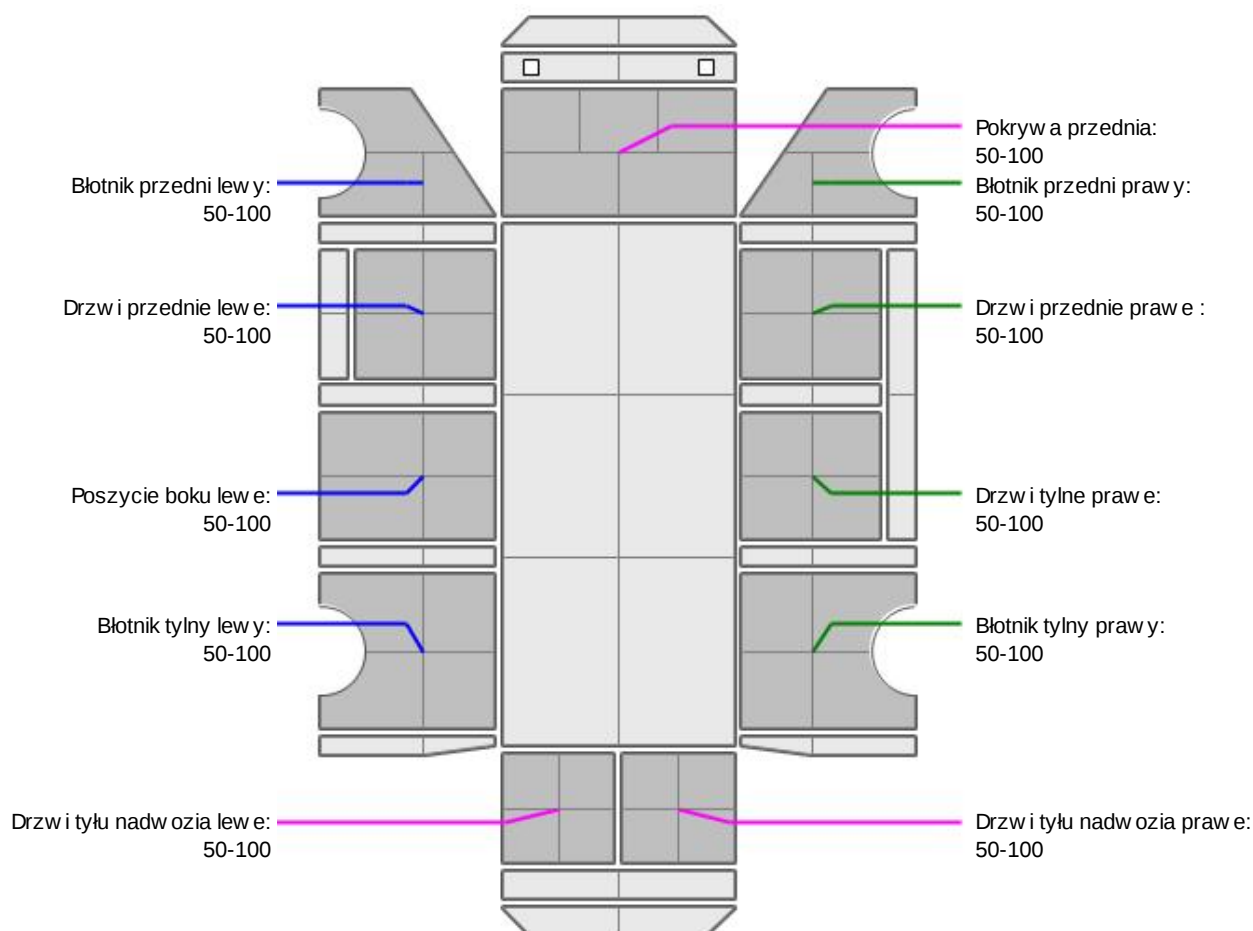
## NADWOZIE – Opis powłoki lakierowej

| L.p. | Nazwa elementu | L / P | Grubość powłoki [μm] | Opis |
| 1 | Pokrywa przednia | | 50-100 | |
| 2 | Błotnik przedni | L | 50-100 | |
| 3 | Drzwi przednie | L | 50-100 | |
| 4 | Poszycie boku | L | 50-100 | |
| 5 | Błotnik tylny | L | 50-100 | |
| 6 | Drzwi tyłu nadwozia | | 50-100 | |
| 7 | Błotnik przedni | P | 50-100 | |
| 8 | Drzwi przednie | P | 50-100 | |
| 9 | Drzwi tylne | P | 50-100 | |
| 10 | Błotnik tylny | P | 50-100 | |
| 11 | Drzwi tyłu nadwozia | | 50-100 | |

Podane przedziały grubości powłoki lakierowej, dotyczą punktów pomiarowych. Nie mogą być traktowane jako gwarancja, że grubość powłoki lakierowej w innych punktach nie wykracza poza te przedziały. Pomiar powłoki lakierowej został wykonany urządzeniem będącym w posiadaniu rzeczoznawcy. Pomiar wykonany innym przyrządem może się różnić.
