## Poglądowy raport stanu technicznego

Zadanie: Ocena stanu technicznego i określenie wartości rynkowej pojazdu

| DANE IDENTYFIKACYJNE POJAZDU | | Dane: [D] X-2025 | |
|---|---|---|---|
| Marka: | OPEL | Nr rejestracyjny: | KK04578 |
| Model pojazdu: | Movano Heavy 2.2 Diesel MR`22 E6d 3.5t | Nr Info-Ekspert: | 028-08012 |

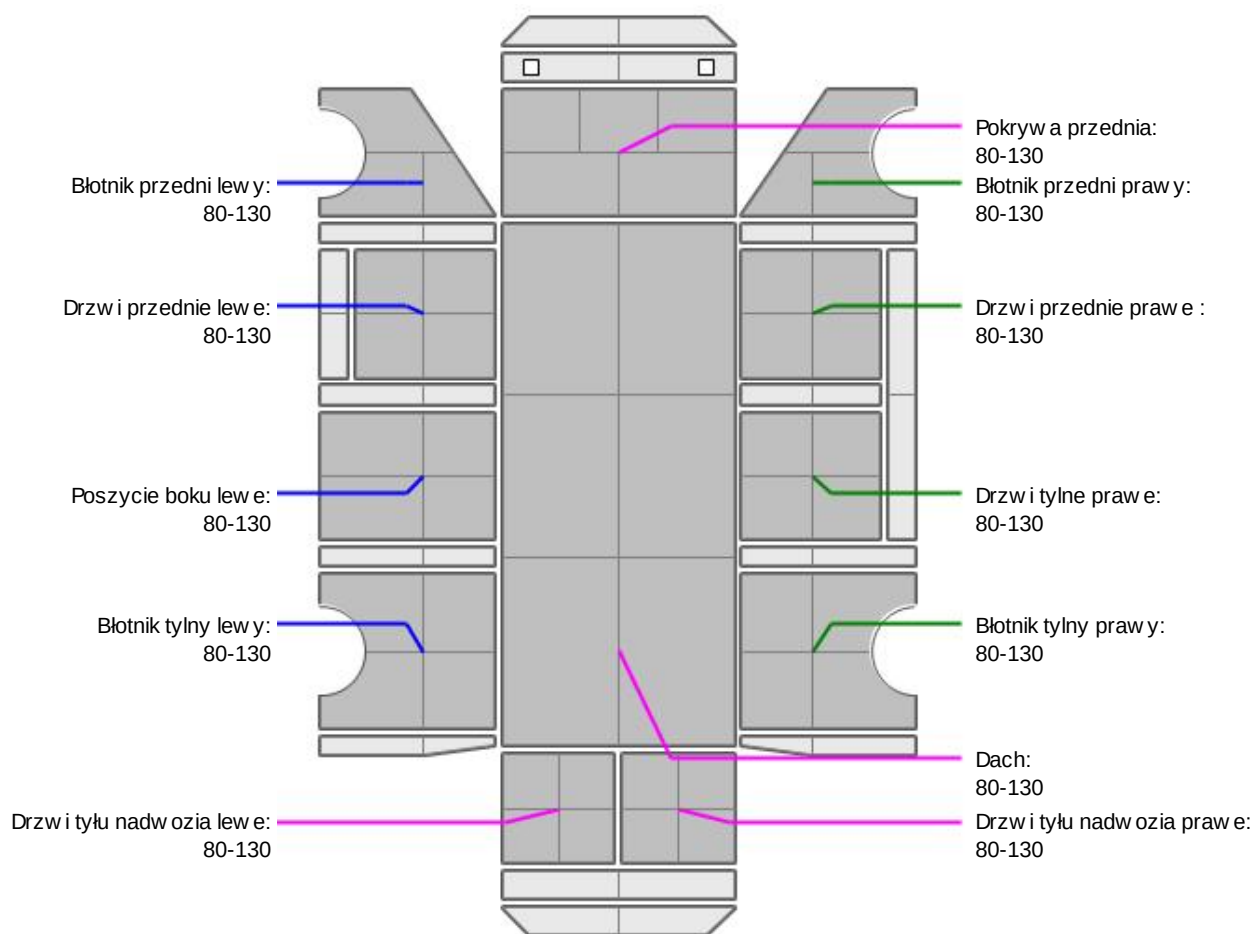
**NADWOZIE – Opis powłoki lakierowej**

| L.p. | Nazwa elementu | L / P | Grubość powłoki [μm] | Opis |
| 1 | Pokrywa przednia | | 80-130 | |
| 2 | Dach | | 80-130 | |
| 3 | Błotnik przedni | L | 80-130 | |
| 4 | Drzwi przednie | L | 80-130 | |
| 5 | Drzwi tylne | L | 90 | |
| 6 | Błotnik tylny | L | 80-130 | |
| 7 | Błotnik przedni | P | 80-130 | |
| 8 | Drzwi przednie | P | 80-130 | |
| 9 | Drzwi tylne | P | 80-130 | |
| 10 | Błotnik tylny | P | 80-130 | |
| 11 | Pokrywa (drzwi) tyłu nadwozia | | 80 | |
| 12 | Poszycie boku | L | 80-130 | |
| 13 | Drzwi tyłu nadwozia | | 80-130 | |
| 14 | Drzwi tyłu nadwozia | | 80-130 | |
