RAPORT TECHNICZNY

Zamawiający raport:	PKO Leasing Świętokrzyska 36, 00-116 Warszawa
Numer zlecenia:	65/12/03/2025/PKO LEASING REMARKETING
Numer wewnętrzny:	24/039930
Wykonawca raportu:	Artur Kawęcki
Przedmiot raportu:	Urządzenie wielofunkcyjne EPSON WF-C21000
Nr fabryczny:	X75G002756
Data sporządzenia raportu:	14-03-2025
Wartość rynkowa:	-
Wartość dla wymuszonej sprzedaży:	-

Przedmiotem raportu jest urządzenie wielofunkcyjne EPSON WF-C21000 służące do drukowania, skanowania oraz kopiowania dokumentów. Wyposażone w ekran dotykowy umożliwiający podgląd dokumentów przed wydrukiem, przeglądanie, wybieranie, drukowanie określonych stron. Znajduje zastosowanie w biurach.

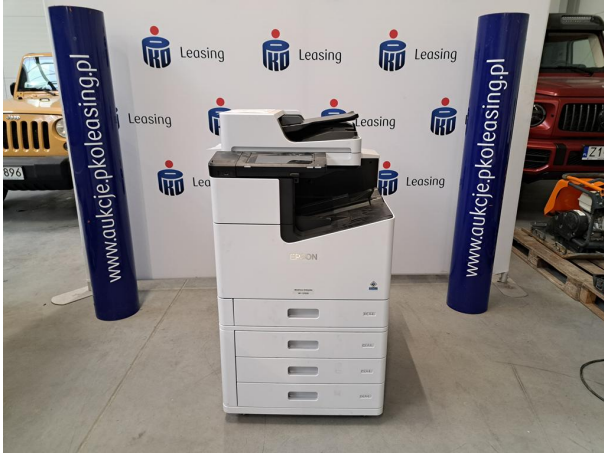
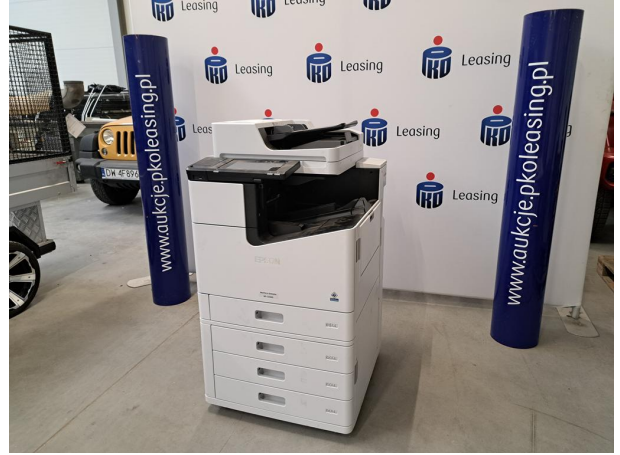
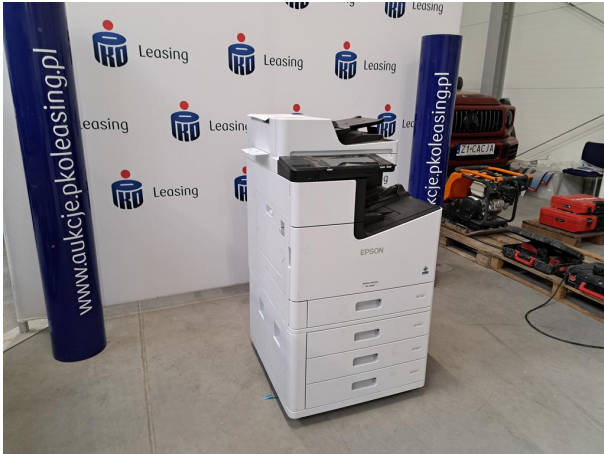
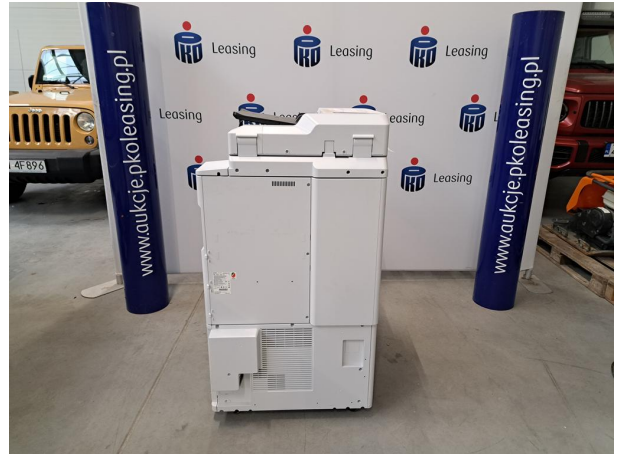
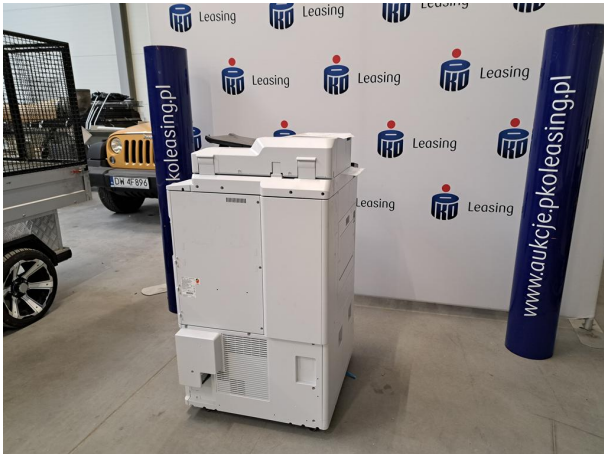
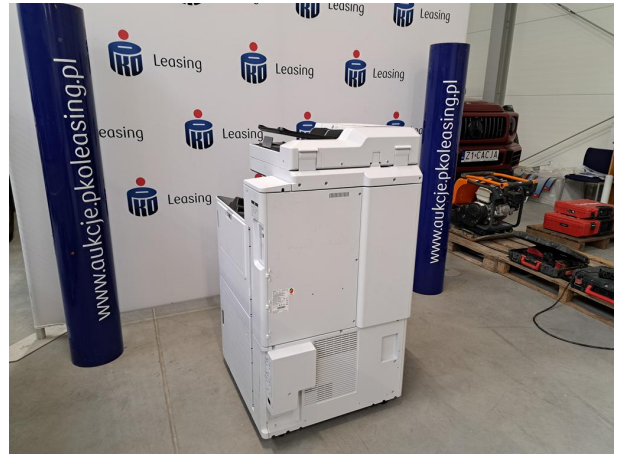
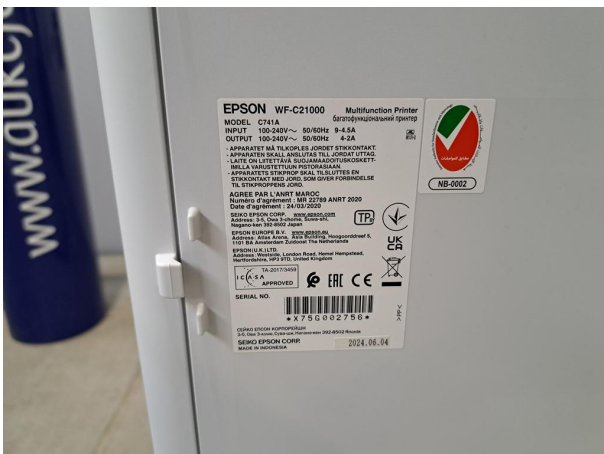
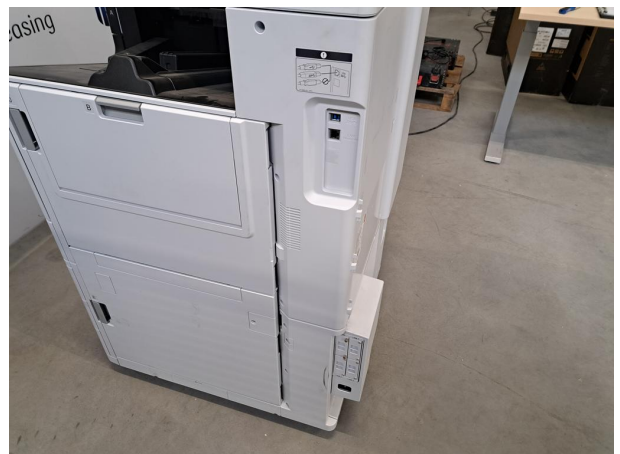
Dokumentacja zdjęciowa poniżej.

Stwierdzono ślady zużycia eksploatacyjnego – zarysowania obudowy, zabrudzenia.

- przewód zasilający – brak,

- zbiornik na zużyty atrament – brak,

Stan maszyny określa się jako dobry.

Maszyna przed dalszą eksploatacją wymaga obsługi serwisowej.
