## WYCENA WARTOŚCI

| <b>Przedmiot wyceny:</b> | Trak tarczowy WALTER TD 630 KBA 50-62 kW |
| <b>Nr fabryczny:</b> | 78 |
| <b>Data sporządzenia:</b> | 06-03-2026 |

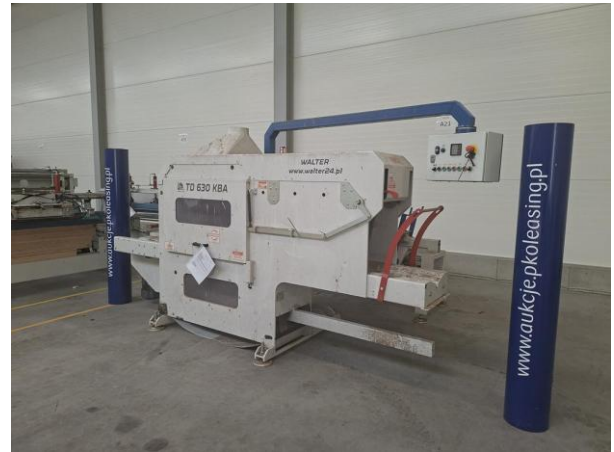
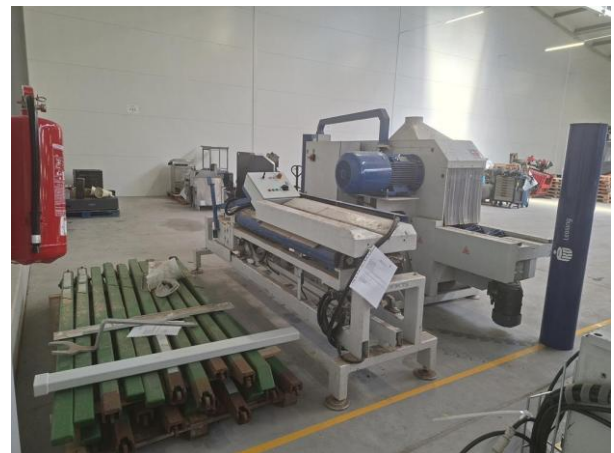
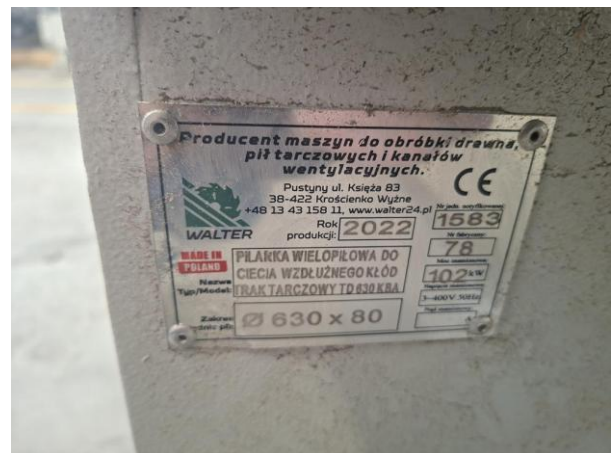
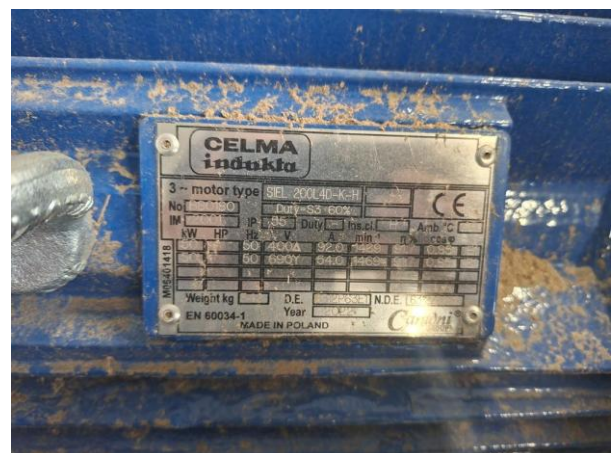
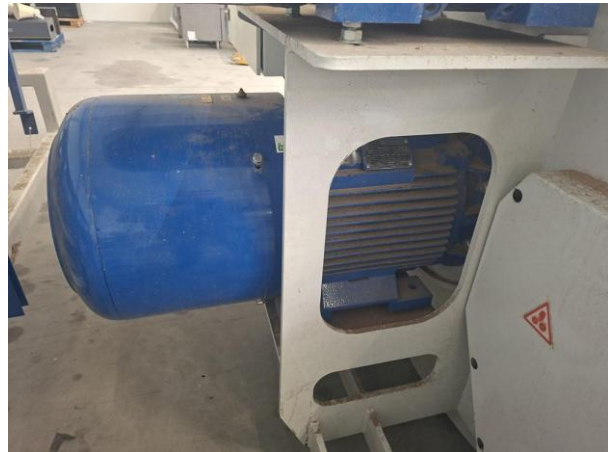
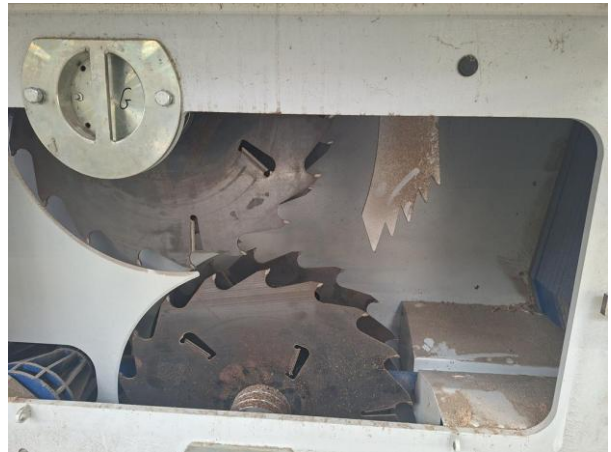
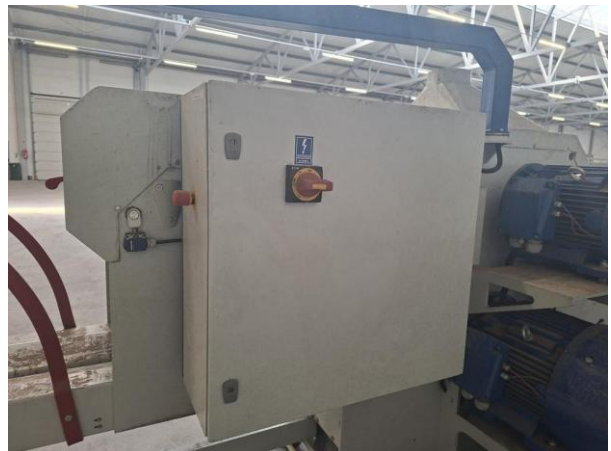
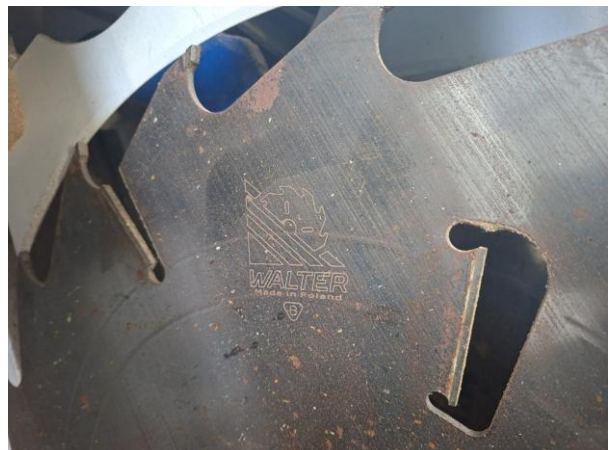
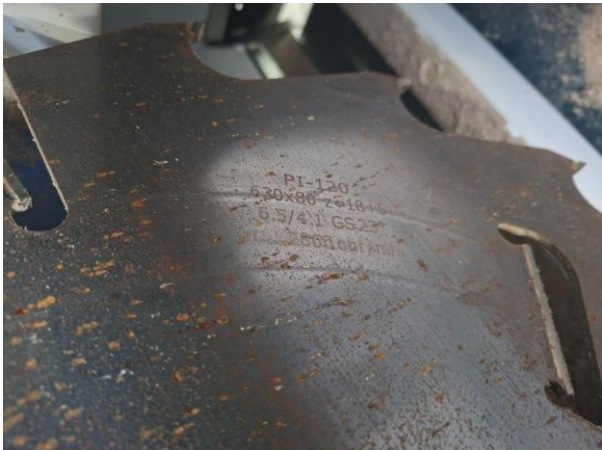
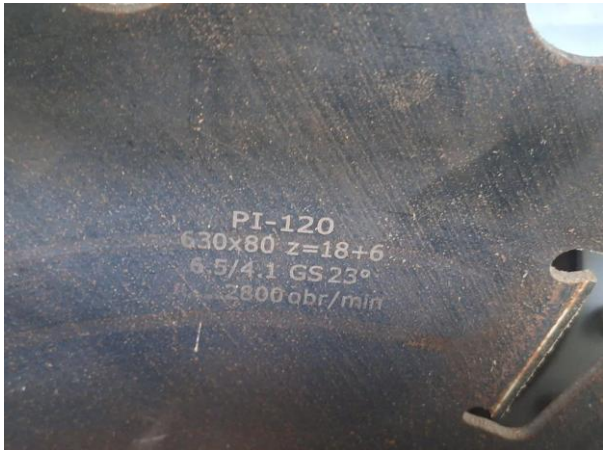
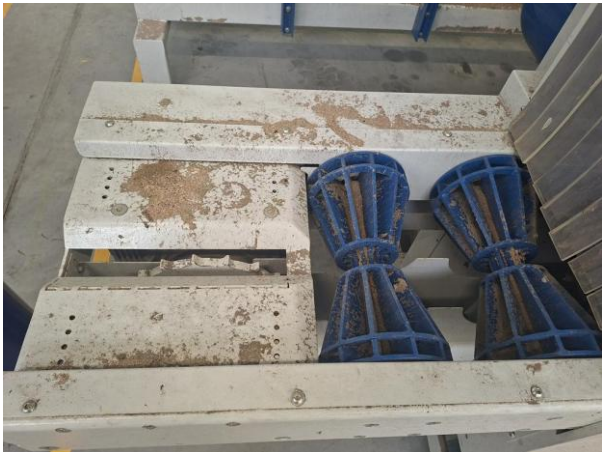
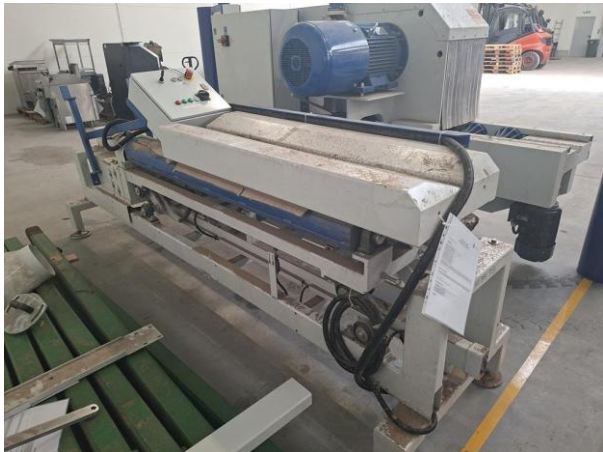
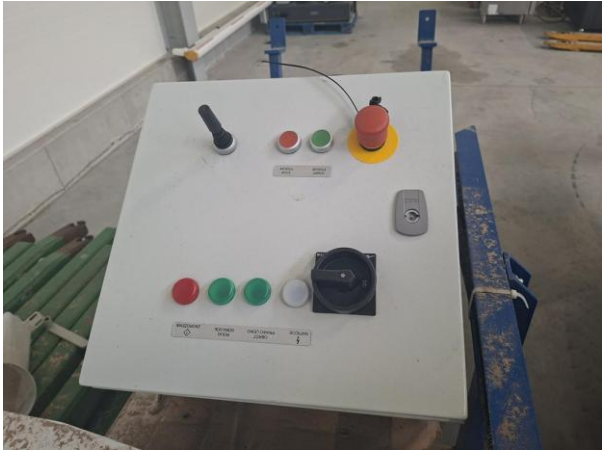
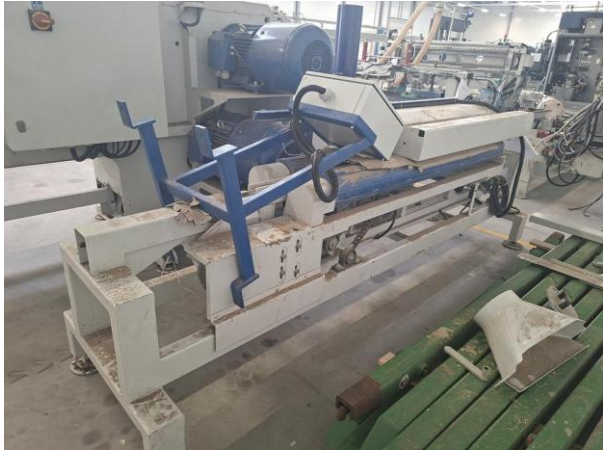
Dokumentacja zdjęciowa.

Stwierdzono ślady zużycia eksploatacyjnego – zarysowania, zabrudzenia trocinami, wiórami.

Stan wizualny przedmiotu ocenia się jako dobry.

Zalecany przegląd serwisowy przed dalszą eksploatacją.
