Wycena wartości

Zadanie: Określenie wartości rynkowej pojazdu

Rodzaj pojazdu: Samochód ciężarowy do 3.5t	VIN: VF1VB000272733874
Marka: RENAULT	Nr rejestracyjny: DB3241L
Model pojazdu: Master FWD 2.3 dCi MR`19 E6 3.5t	Nr Info-Ekspert: 031-11126
Wersja: L3H1 Extra S&S+E	Rok produkcji: 2024

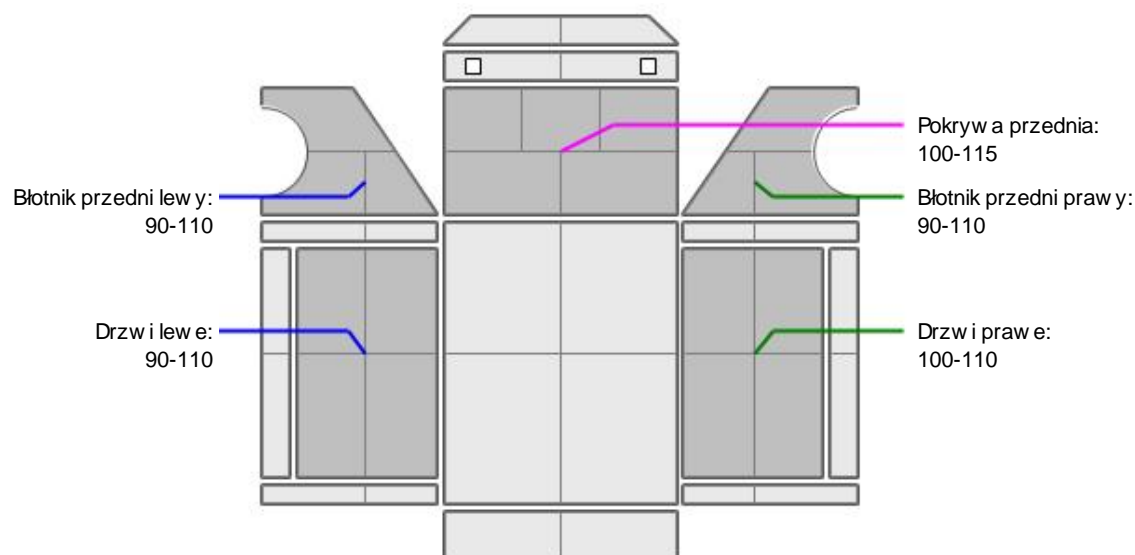
KABINA KIEROWCY – Opis powłoki lakierowej

L.p.	Nazwa elementu	L / P	Grubość powłoki [µm]	Opis
1	Pokrywa przednia		100-115	
2	Błotnik przedni	L	90-110	
3	Drzwi	L	90-110	
4	Błotnik przedni	P	90-110	
5	Drzwi	P	100-110

Podane przedziały grubości powłoki lakierowej poszczególnych elementów dotyczą wyłącznie punktów pomiarowych, tj. trzech wybranych miejsc na danym elemencie nadwozia. Nie oznacza to, że w pozostałych obszarach danego elementu grubość powłoki jest jednakowa ani że nie może wykroczyć poza wskazane zakresy. Pomiary wykonano urządzeniem bezdźwiękowym w posiadaniu rzeczoznawcy. Pomiar wykonany innym przyrządem może się różnić.
