## WYCENA WARTOŚCI

Zadanie: Ocena stanu technicznego i określenie wartości rynkowej pojazdu

| DANE IDENTYFIKACYJNE POJAZDU | | Dane: [C] XI-2025 | |
|---|---|---|---|
| Rodzaj pojazdu: | <b>Ciągnik samochodowy</b> | VIN: | <b>N M 0 K C X T P 6 K L K 9 4 5 5 8</b> |
| Model pojazdu: | <b>F-MAX 12.7 TDCi MR`19 E6d 18.0t</b> | Nr Info-Ekspert: | <b>011-12403</b> |

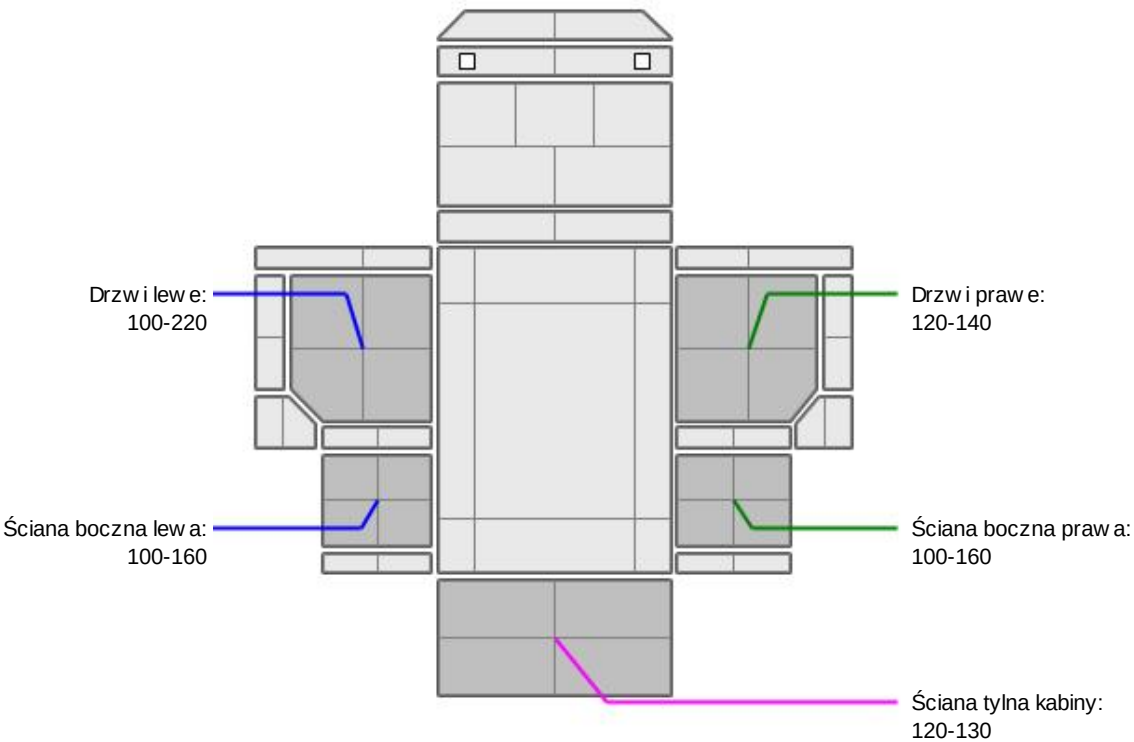
KABINA KIEROWCY – Opis powłoki lakierowej

| L.p. | Nazwa elementu | L / P | Grubość powłoki [µm] | Opis |
| 1 | Drzwi | L | 100-220 | |
| 2 | Ściana boczna | L | 100-160 | |
| 3 | Drzwi | P | 120-140 | |
| 4 | Ściana boczna | P | 100-160 | |
| 5 | Ściana tylna kabiny | | 120-130 | |

Podane przedziały grubości powłoki lakierowej poszczególnych elementów dotyczą wyłącznie punktów

pomiarowych, tj. trzech wybranych miejsc na danym elemencie nadwozia. Nie oznacza to, że w pozostałych obszarach danego elementu grubość powłoki jest jednakowa ani że nie może wykaczać poza wskazane zakresy. Pomiary wykonano urządzeniem będącym w posiadaniu rzeczoznawcy. Pomiar wykonany innym przyrządem może się różnić.
