Nr zlecenia: 36/08/10/2025/PKO LEASING REMARKETING

## WYCENA WARTOŚCI

Zadanie: Ocena stanu technicznego i określenie wartości rynkowej pojazdu

| DANE IDENTYFIKACYJNE POJAZDU | | Dane: [C] X-2025 | |
|---|---|---|---|
| Rodzaj pojazdu: | <b>Ciągnik samochodowy</b> | VIN: | <b>N M 0 K C X T P 6 K N U 9 3 1 3 1</b> |

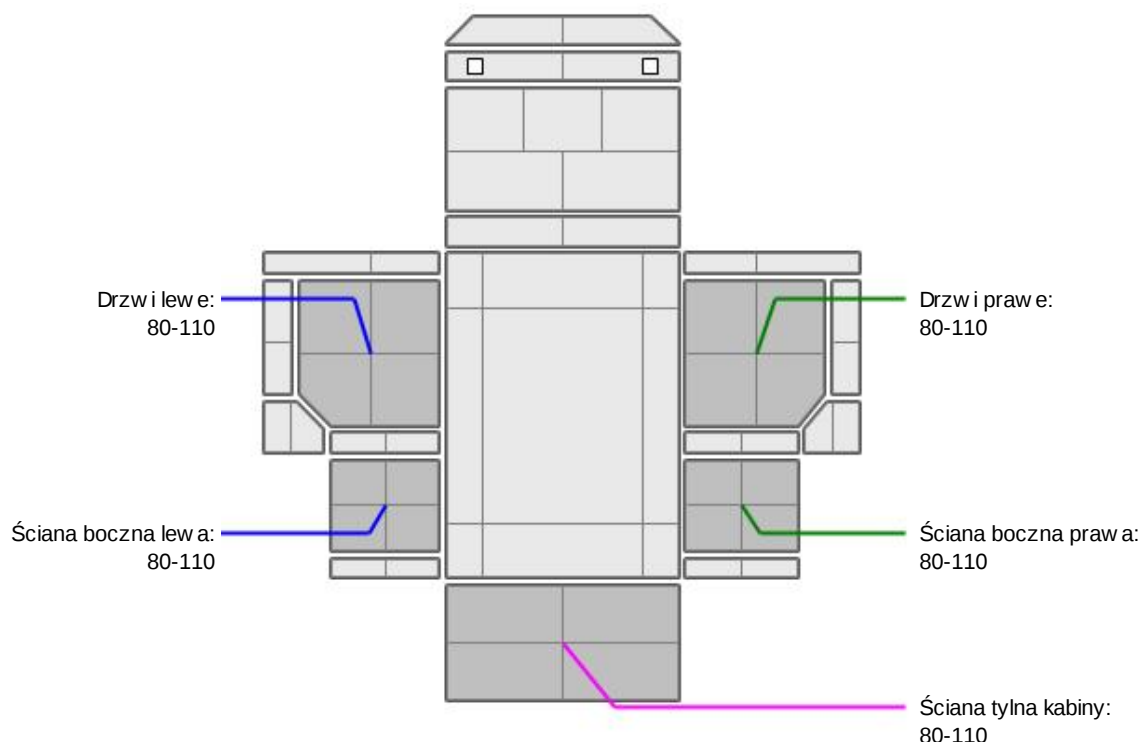
### KABINA KIEROWCY – Opis powłoki lakierowej

| L.p. | Nazwa elementu | L / P | Grubość powłoki [µm] | Opis |
| 1 | Drzwi | L | 80-110 | |
| 2 | Ściana boczna | L | 80-110 | |
| 3 | Drzwi | P | 80-110 | |
| 4 | Ściana boczna | P | 80-110 | |
| 5 | Ściana tylna kabiny | | 80-110 | |

Podane przedziały grubości powłoki lakierowej, dotyczą punktów pomiarowych. Nie mogą być traktowane jako gwarancja, że grubość powłoki lakierowej w innych punktach nie wykracza poza te przedziały. Pomiar powłoki lakierowej został wykonany urządzeniem będącym w posiadaniu rzeczoznawcy. Pomiar wykonany innym przyrządem może się różnić.
