P o g l d o w y R a p o r t S t a n u T e c h n i c z n e g o

Zadanie: Ocena stanu technicznego i określenie wartości rynkowej pojazdu

Rodzaj pojazdu: Samochód ciarowy do 3.5t	VIN: WV3ZZZSZZK9048821
Marka: VOLKSWAGEN	Nr rejestracyjny: DW4LS10
Model pojazdu: Crafter 35 TDI-CR MR`17 E6 3.5t	Nr Info-Ekspert: 040-08647
Wersja:	Rok produkcji: 2019

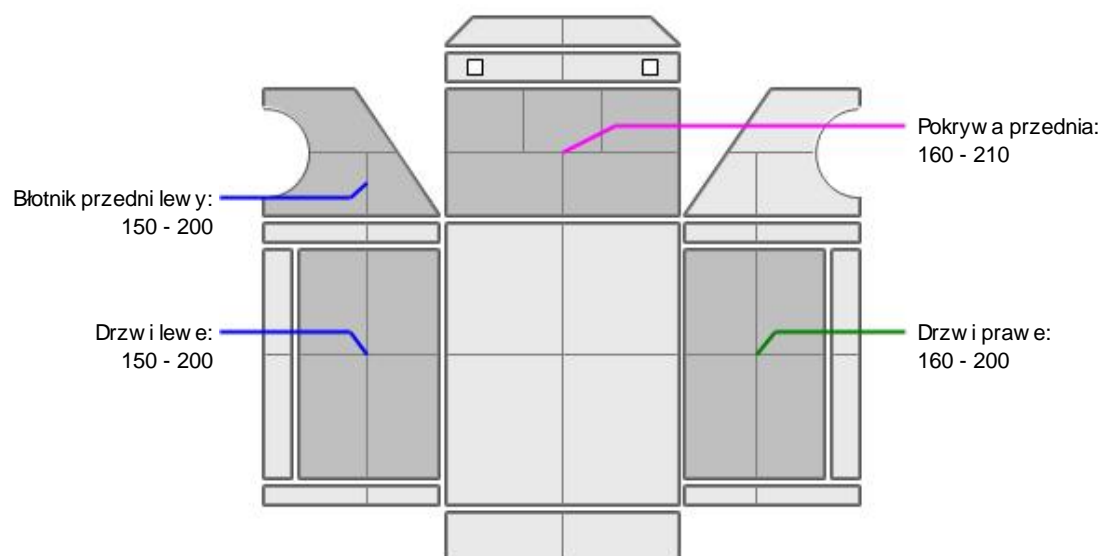
KABINA KIEROWCY – Opis powłoki lakierowej

L.p.	Nazwa elementu	L / P	Grubo powłoki [µm]	Opis
1	Pokrywa przednia		160 - 210

2	Błotnik przedni	L	150 - 200	
3	Drzwi	L	150 - 200	
4	Drzwi	P	160 - 200

Podane przedziały grubo ci powłoki lakierowej, dotyczą punktów pomiarowych. Nie mogą być traktowane jako gwarancja, a grubość powłoki lakierowej w innych punktach nie wykracza poza te przedziały. Pomiar powłoki lakierowej został wykonany przez dzień b d cym w posiadaniu rzeczoznawcy. Pomiar wykonany innym przyrządem może się różnić.
