## WYCENA WARTOŚCI

| <b>Numer zlecenia:</b> | 65/08/01/2026/PKO LEASING REMARKETING |
| <b>Przedmiot wyceny:</b> | Witryna chłodnicza o wymiarach 1000x665x1240 mm |
| <b>Data sporządzenia:</b> | 08-01-2026 |

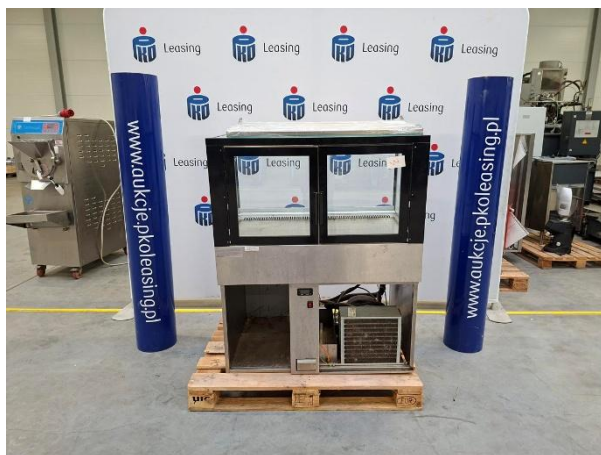
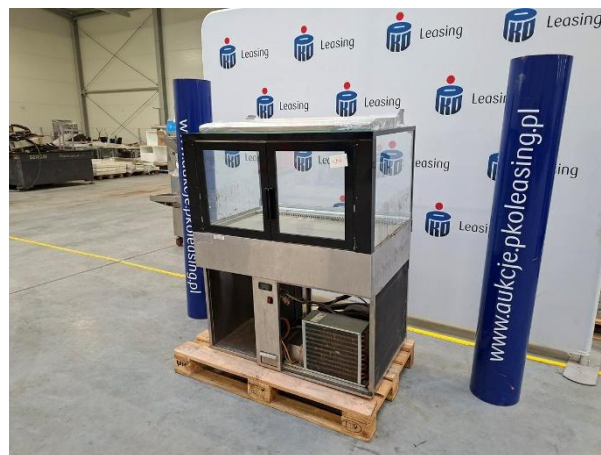
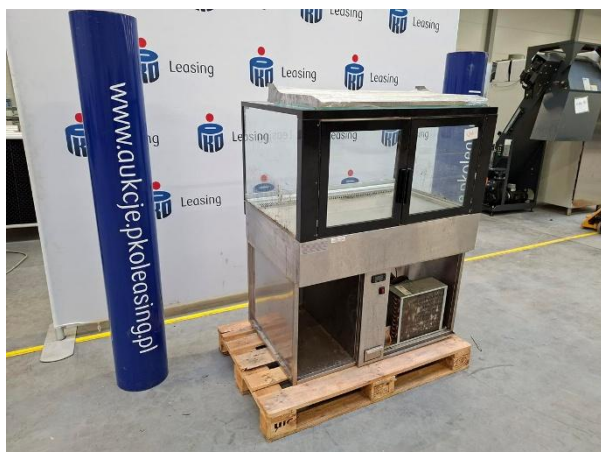
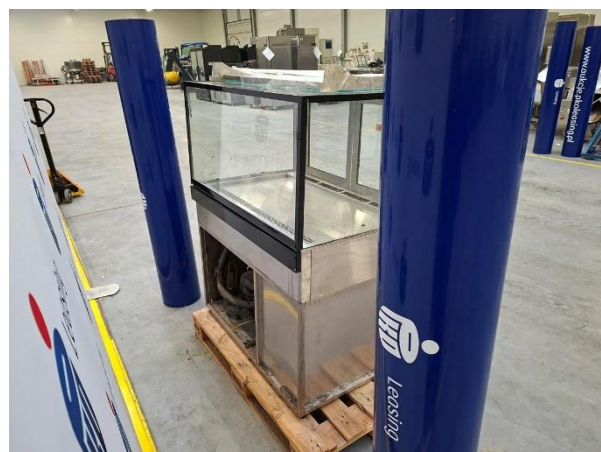
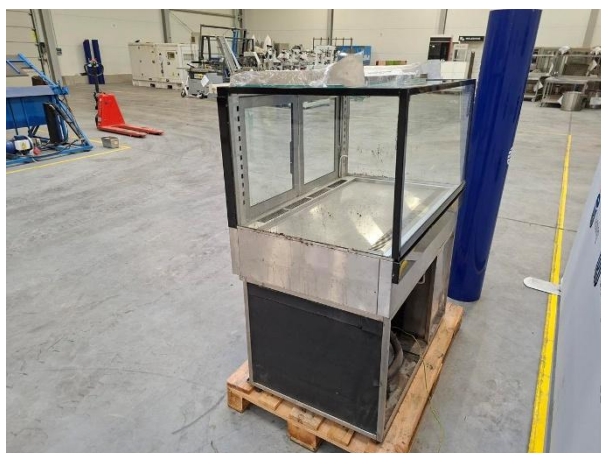
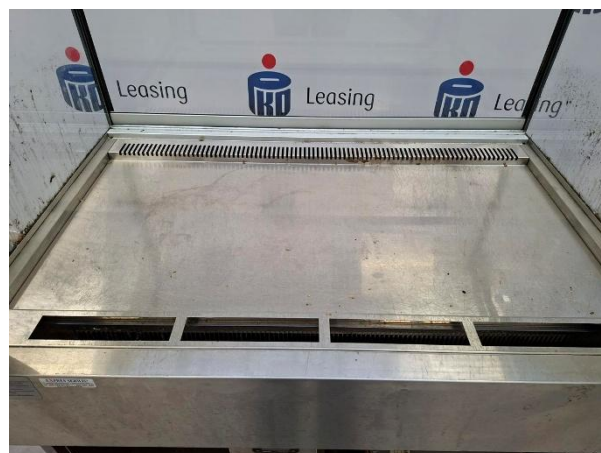
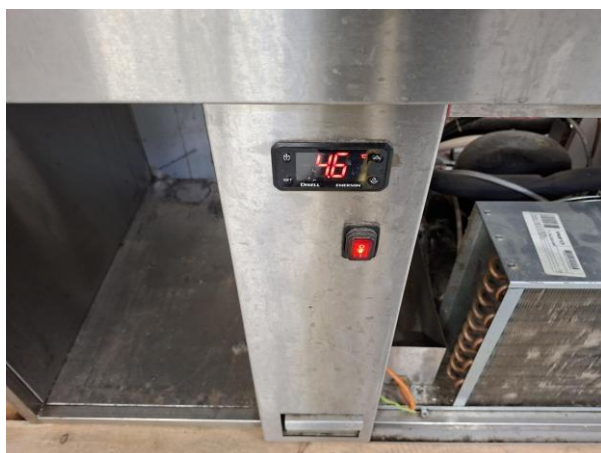
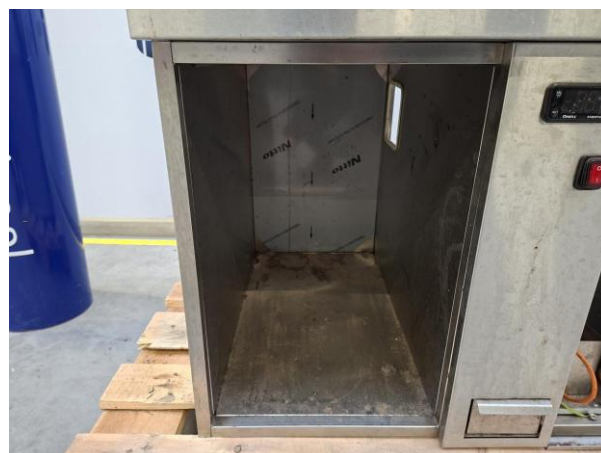
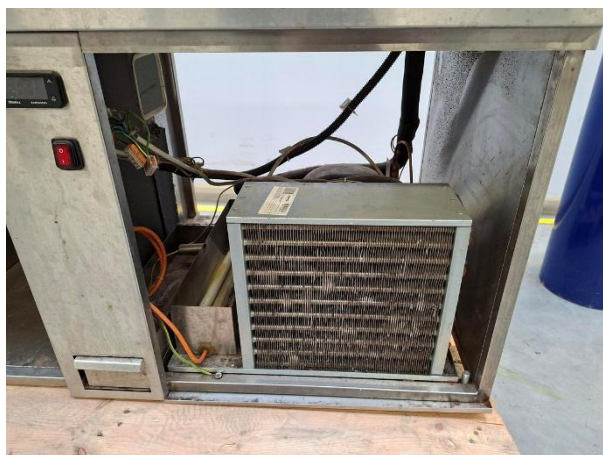
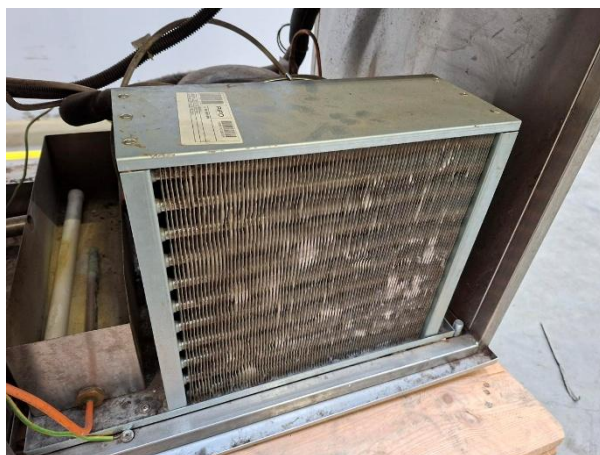
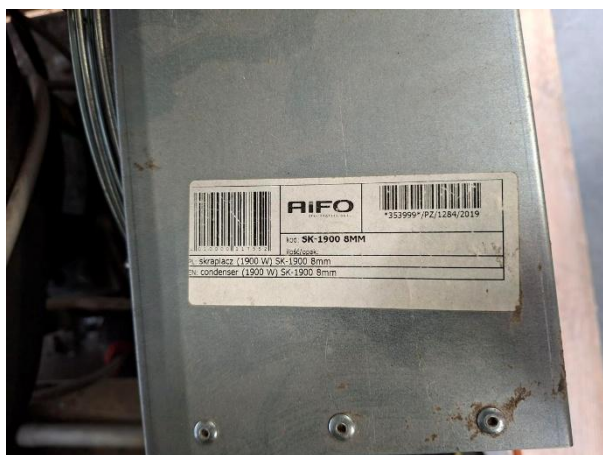
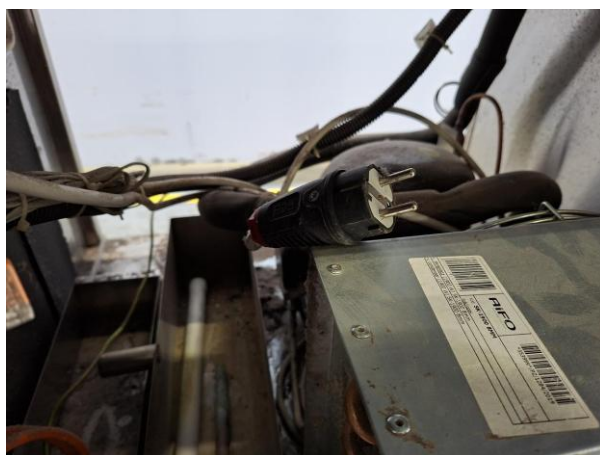
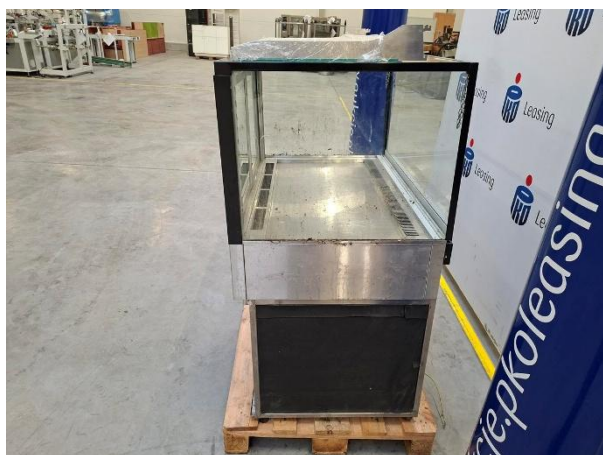
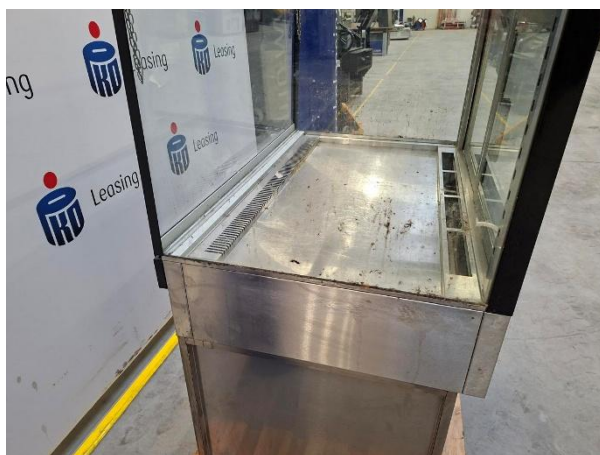
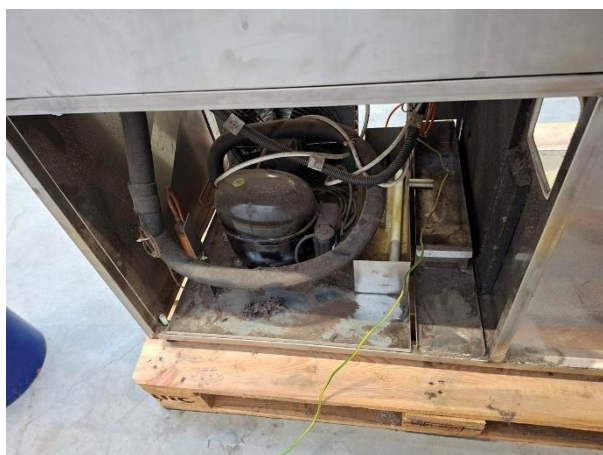
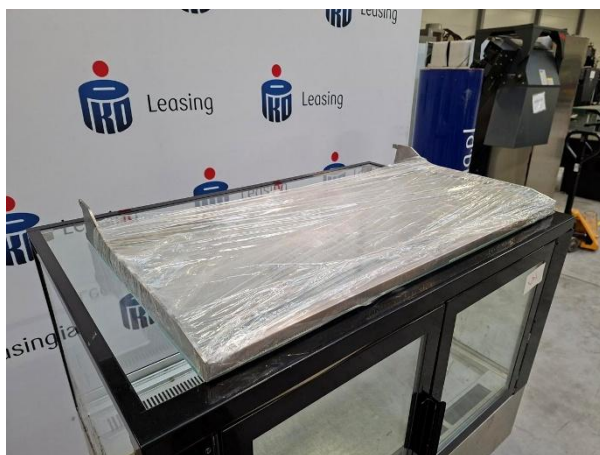
Dokumentacja zdjęciowa.

Na urządzeniu nie stwierdzono tabliczki znamionowej. Brak informacji odnośnie certyfikatu CE.

Stwierdzono ślady zużycia eksploatacyjnego – zarysowania, zabrudzenia. Konieczne czyszczenie.

- brak obudów dolnych,
- chłodnica agregatu – wgniecenia,
- półka – zdemonstrowana,

Stan wizualny ocenia się na przeciętny.

Szczegółowy stan urządzenia na załączonej dokumentacji zdjęciowej.

Zalecana obsługa serwisowa przed dalszą eksploatacją.
