## Wycena wartości

Zadanie: Ocena stanu technicznego i określenie wartości rynkowej pojazdu

| DANE IDENTYFIKACYJNE POJAZDU | | Dane: [C] XII-2025 | |
|---|---|---|---|
| Rodzaj pojazdu: | Ciągnik samochodowy | VIN: | WDB96340610396821 |
| Model pojazdu: | 1845 Actros MR`19 E6 18.0t | Nr Info-Ekspert: | 022-11261 |

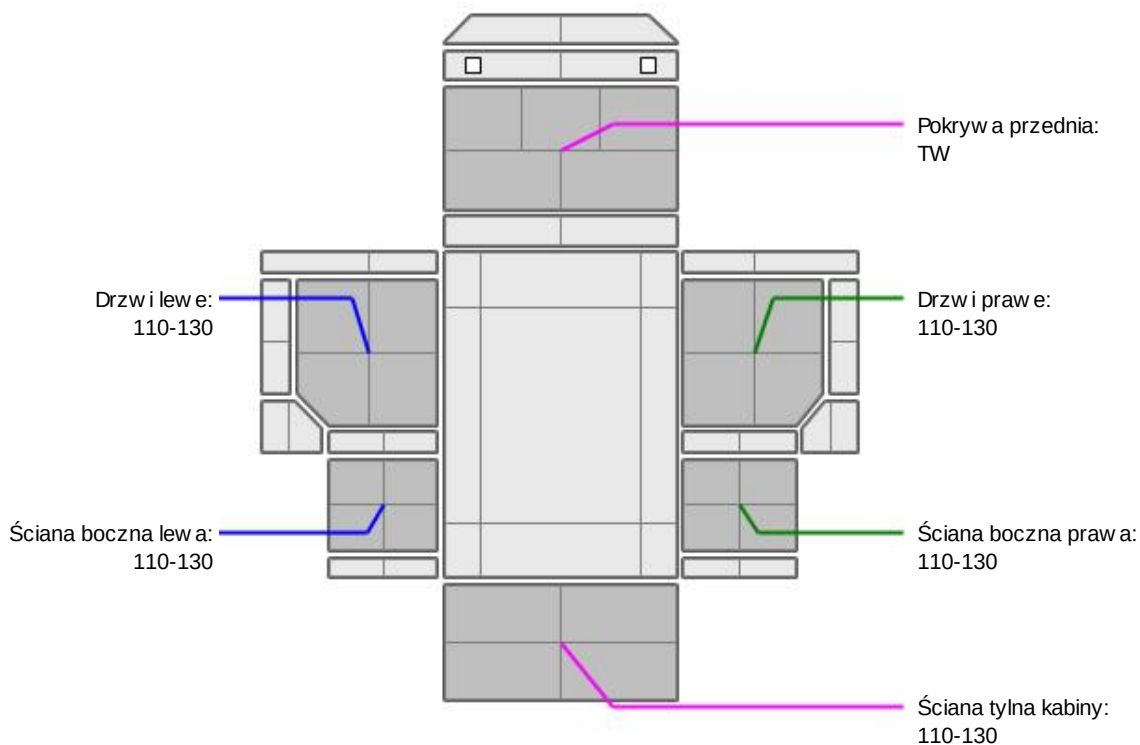
| L.p. | Nazwa elementu | L / P | Grubość powłoki [μm] | Opis |
| 1 | Pokrywa przednia | | TW | |
| 2 | Drzwi | L | 110-130 | |
| 3 | Ściana boczna | L | 110-130 | |
| 4 | Drzwi | P | 110-130 | |
| 5 | Ściana boczna | P | 110-130 | |
| 6 | Ściana tylna kabiny | | 110-130 | |

Podane przedziały grubości powłoki lakierowej poszczególnych elementów dotyczą wyłącznie punktów pomiarowych, tj. trzech wybranych miejsc na danym elemencie nadwozia. Nie oznacza to, że w pozostałych obszarach danego elementu grubość powłoki jest jednakowa ani że nie może wykroczyć poza wskazane zakresy. Pomiary wykonano urządzeniem będącym w posiadaniu rzeczoznawcy. Pomiar wykonany innym przyrządem może się różnić.
