Nr zlecenia: 69/21/11/2025/PKO LEASING REMARKETING

## Wycena wartości

Zadanie: Ocena stanu technicznego i określenie wartości rynkowej pojazdu

| DANE IDENTYFIKACYJNE POJAZDU | | Dane: [C] XI-2025 |
|---|---|---|
| Model pojazdu: | <b>70C18H Daily HI-MATIC MR`22 E6e 7.2t</b> | Nr Info-Ekspert: <b>142-11461</b> |

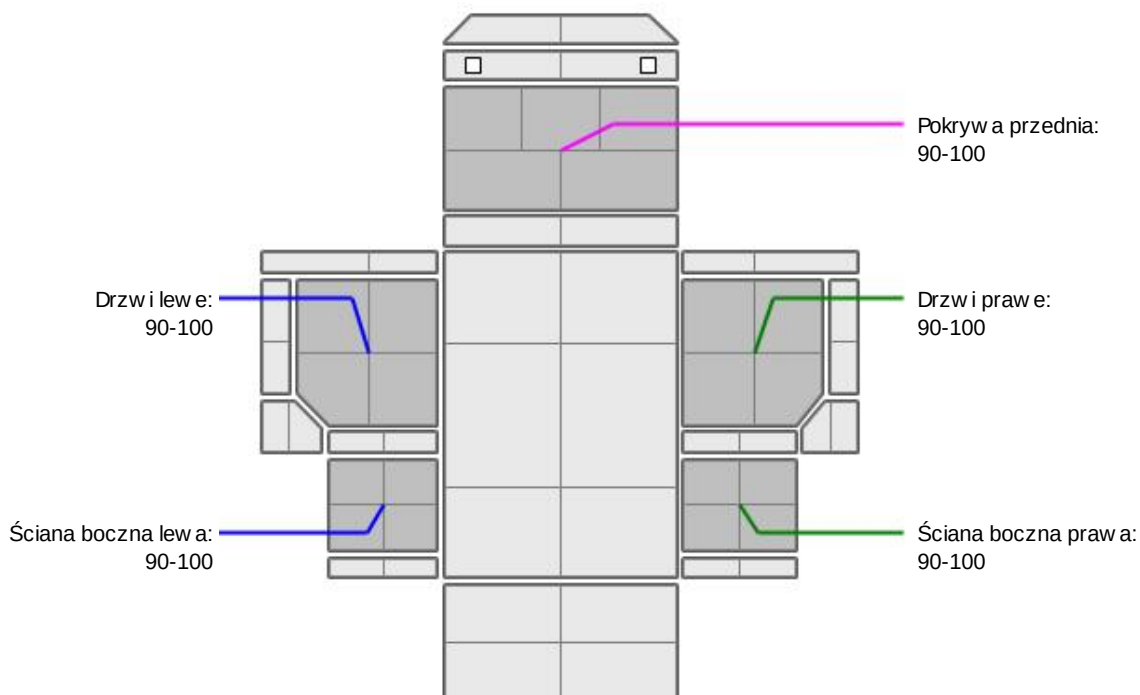
## KABINA KIEROWCY – Opis powłoki lakierowej

| L.p. | Nazwa elementu | L / P | Grubość powłoki [μm] | Opis |
| 1 | Pokrywa przednia | | 90-100 | |
| 2 | Drzwi | L | 90-100 | |
| 3 | Ściana boczna | L | 90-100 | |
| 4 | Drzwi | P | 90-100 | |
| 5 | Ściana boczna | P | 90-100 | |

Podane przedziały grubości powłoki lakierowej, dotyczą punktów pomiarowych. Nie mogą być traktowane jako gwarancja, że grubość powłoki lakierowej w innych punktach nie wykracza poza te przedziały. Pomiar powłoki lakierowej został wykonany urządzeniem będącym w posiadaniu rzeczoznawcy. Pomiar wykonany innym przyrządem może się różnić.
